## CAHIER DES CONDITIONS DE VENTE

**COMMUNE DE AVIGNON (84000) – 7 Rue Saint Jean Le Vieux,**

**Un studio situé au 3<sup>ème</sup> Etage d'un immeuble sans ascenseur, cadastré :**

## Résumé de l'expertise n° TPC1/20/IMO/1025

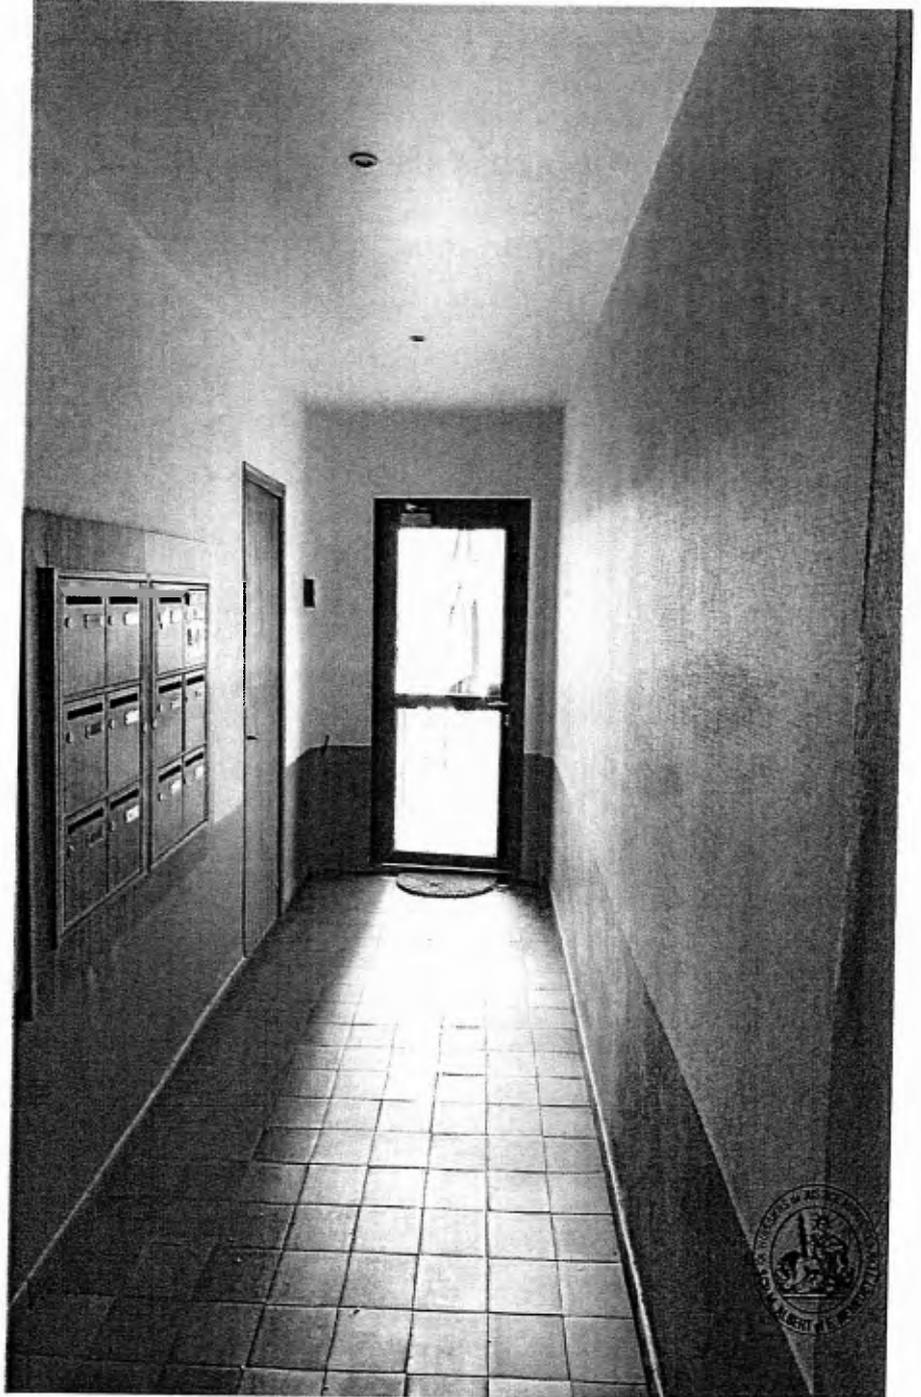
- Les parties communes de l'immeuble sont propres. La porte d'entrée est équipée d'un interphone.

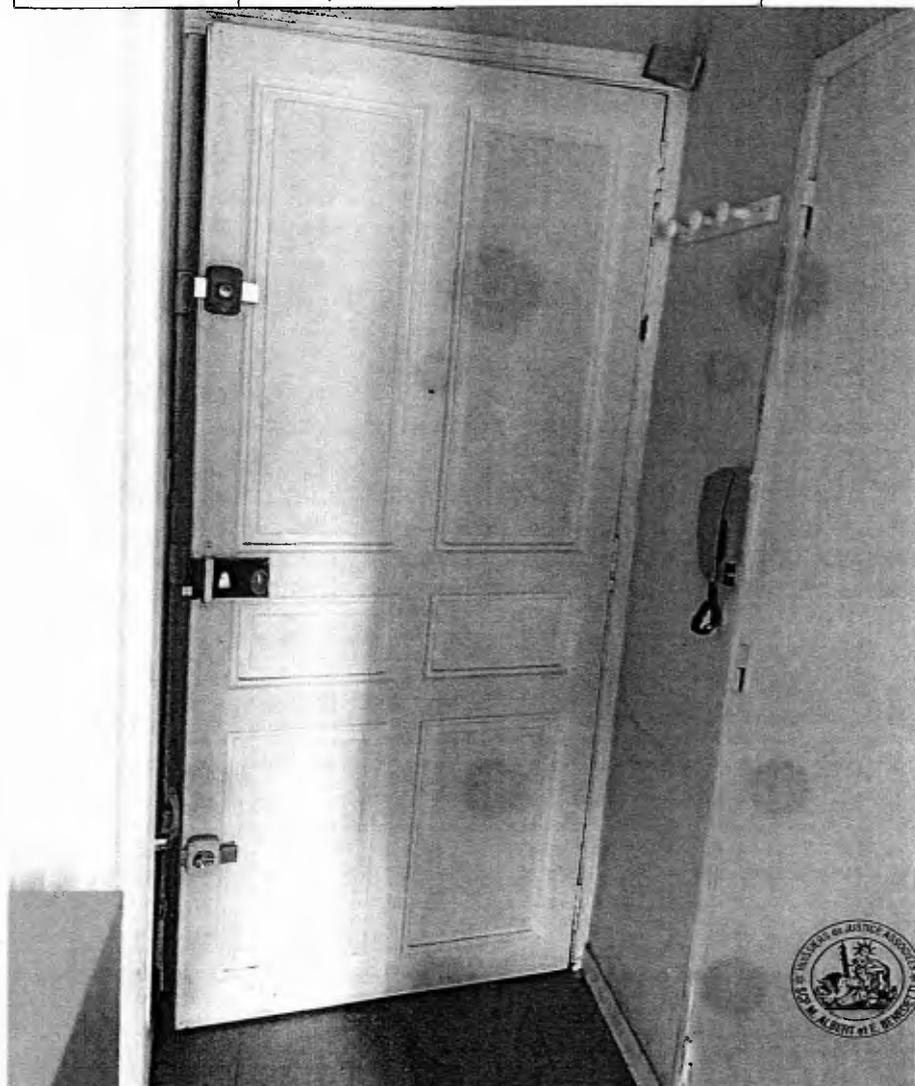
Entrée (1.3 m²) :	
SOL	Linoléum usagé
MURS	Peinture usagée/plinthes en bois peintes
PLAFOND	Peinture usagée
PORTES ET FENETRES	Porte d'entrée en bois peinte, en état d'usage.
EQUIPEMENTS	Un interphone.

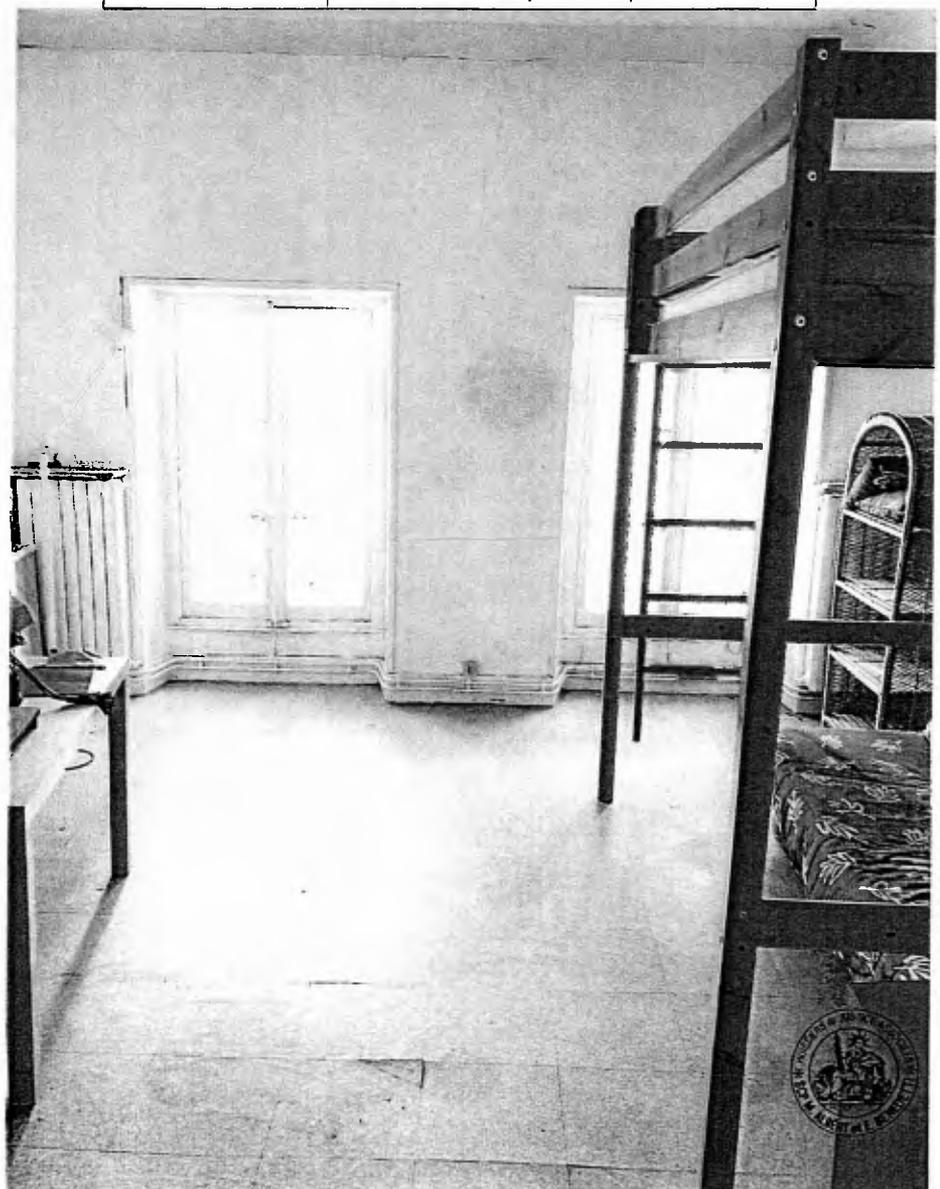
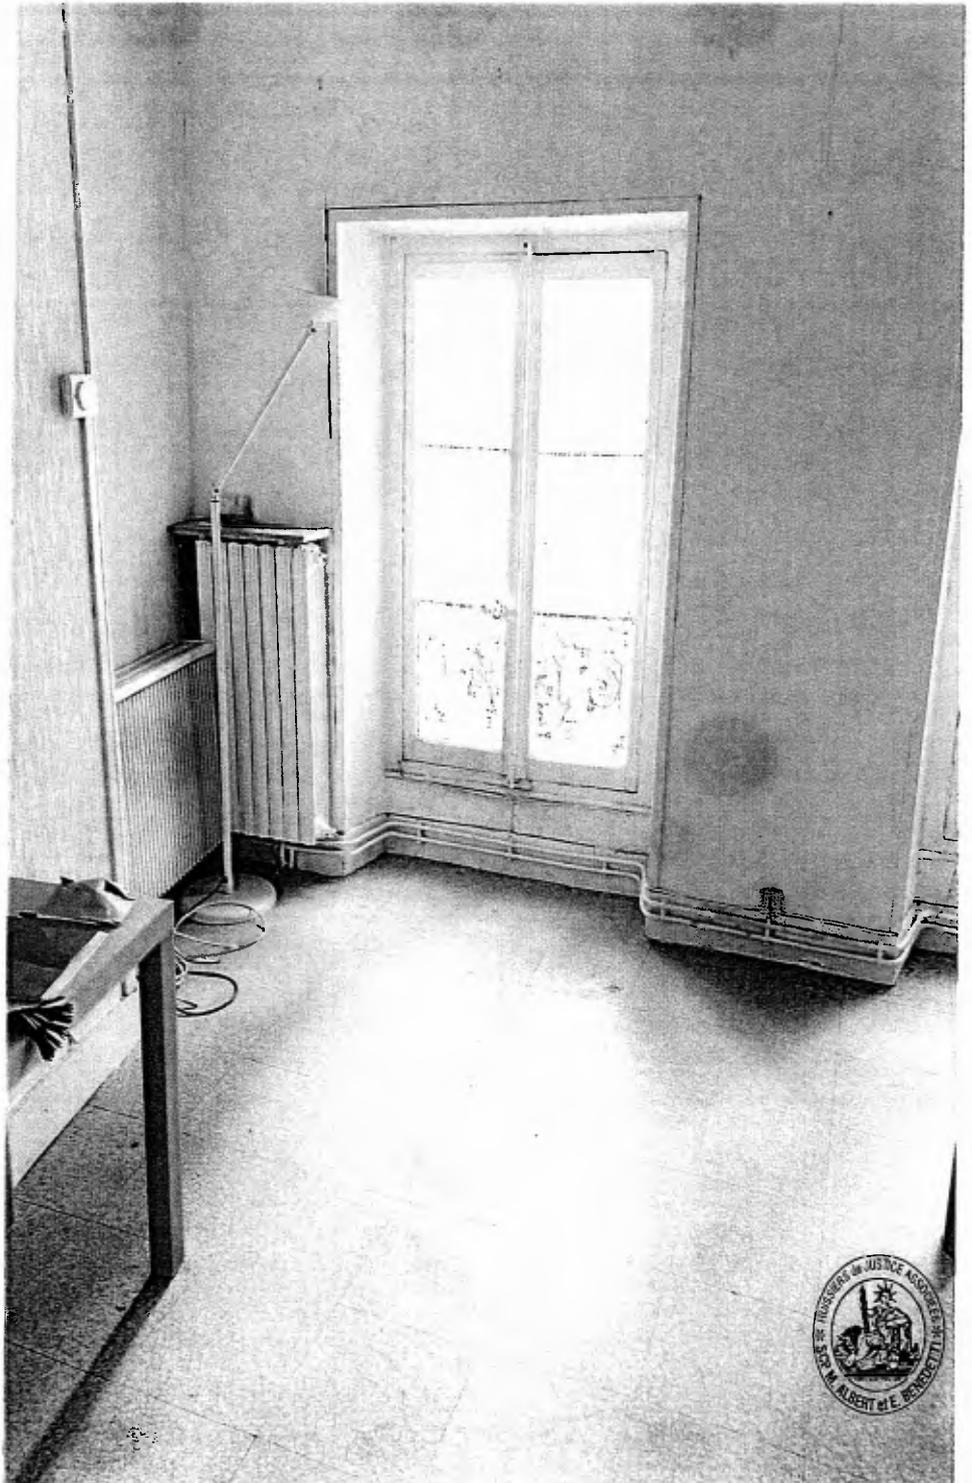
<b>Pièce principale (15.91 m²):</b>	
<b>SOL</b>	Linoléum hors d'usage, tâché et troué
<b>MURS</b>	Peinture usagé, sale
<b>PLAFOND</b>	Peinture usagée
<b>PORTES ET FENETRES</b>	Deux fenêtres bois double-battant, peinture écaillée, donnant sur la Tour Saint Jean, et la Place Saint Jean le Vieux
<b>EQUIPEMENTS</b>	Un radiateur électrique hors d'usage, et deux radiateurs en fonte qui ne sont plus en fonction

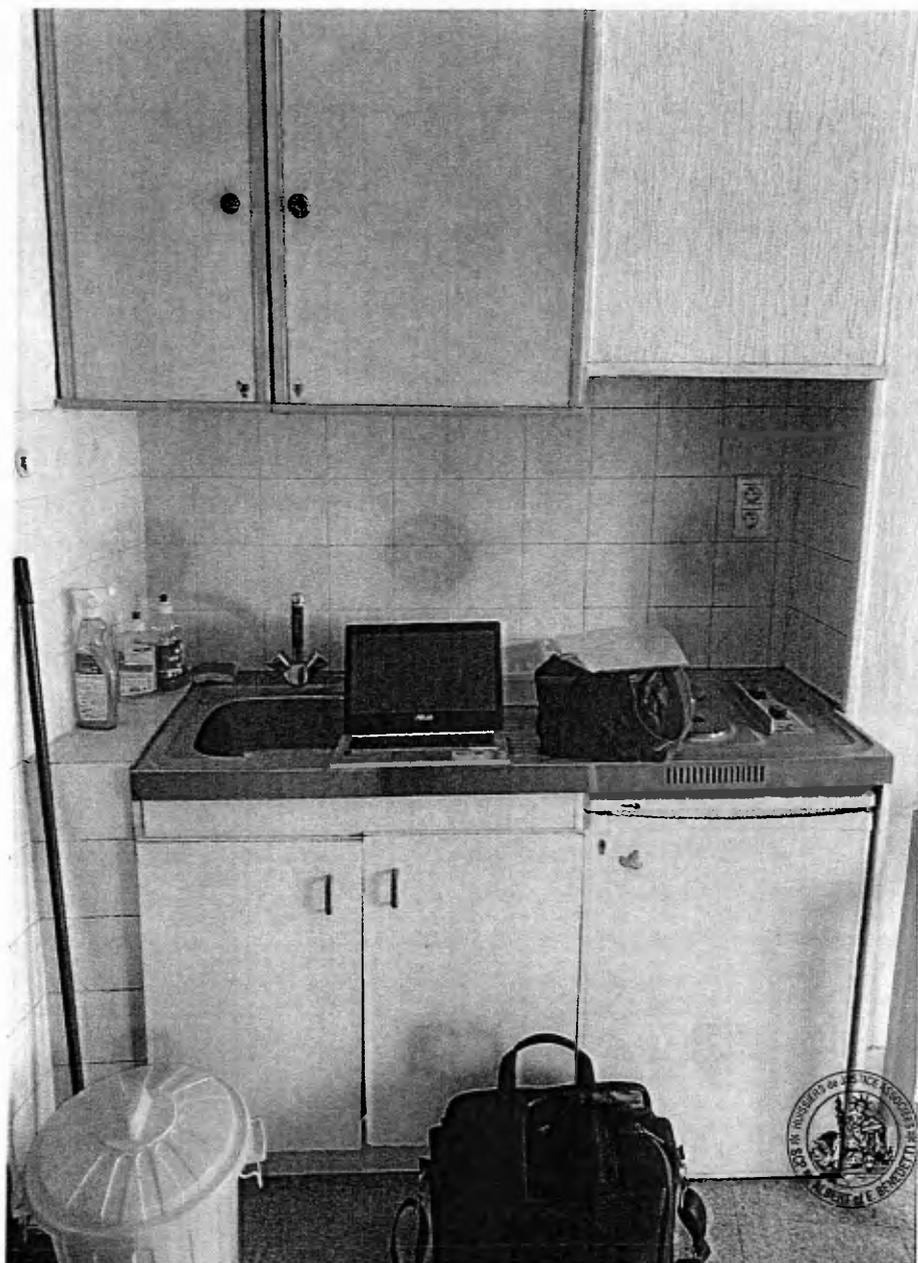
Kitchenette	
EQUIPEMENTS	Deux placards hauts et deux placards bas, non assortis. Un évier un bac inox avec paille, robinet mélangeur, et deux feux électriques.

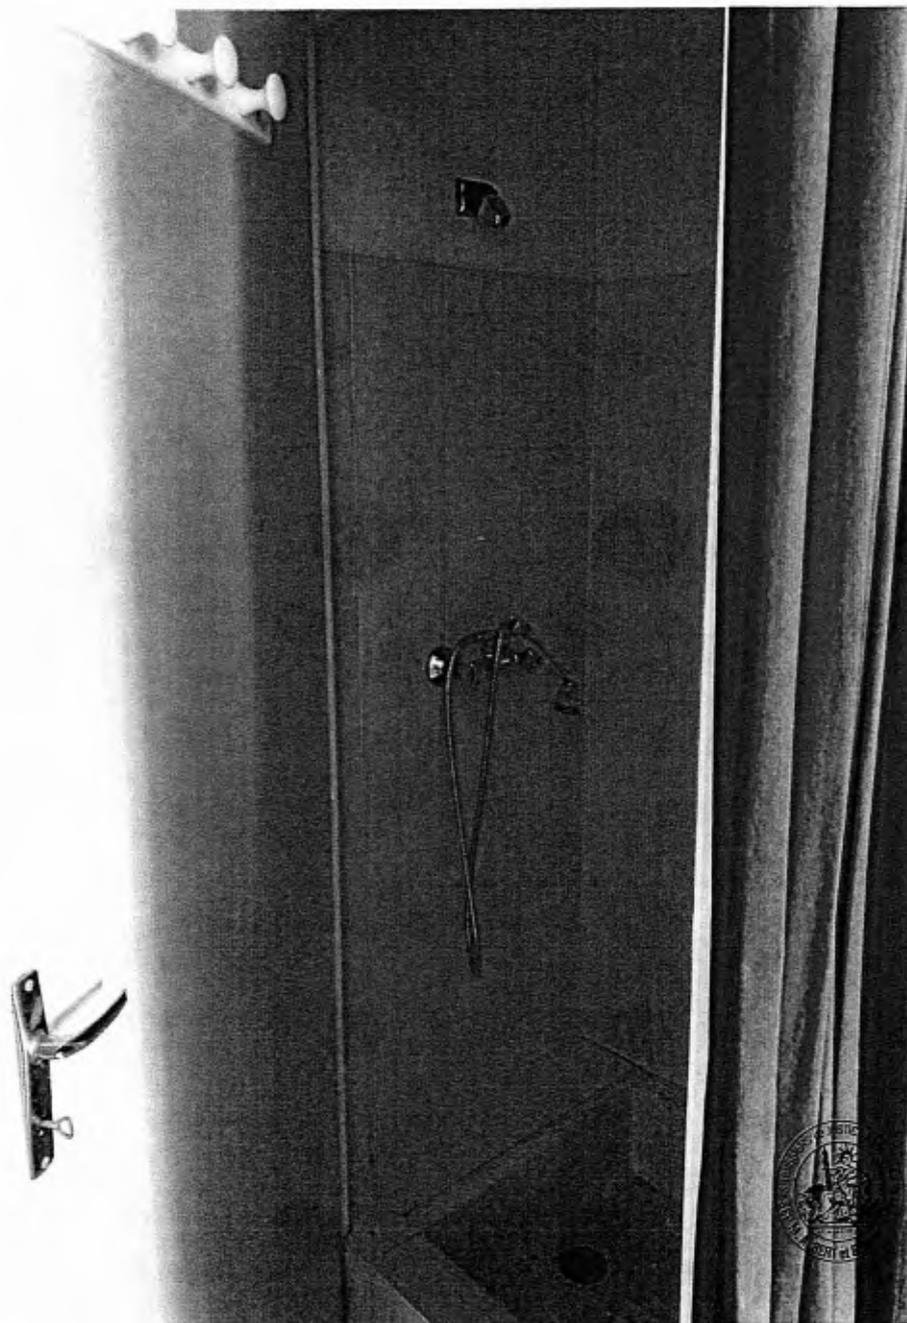
Salle d'eau (0.75 m <sup>2</sup> ) :	
EQUIPEMENTS	Dans un placard, un receveur en émail blanc avec robinet mélangeur et douche. L'ensemble est usagé. Une porte en bois peinte.

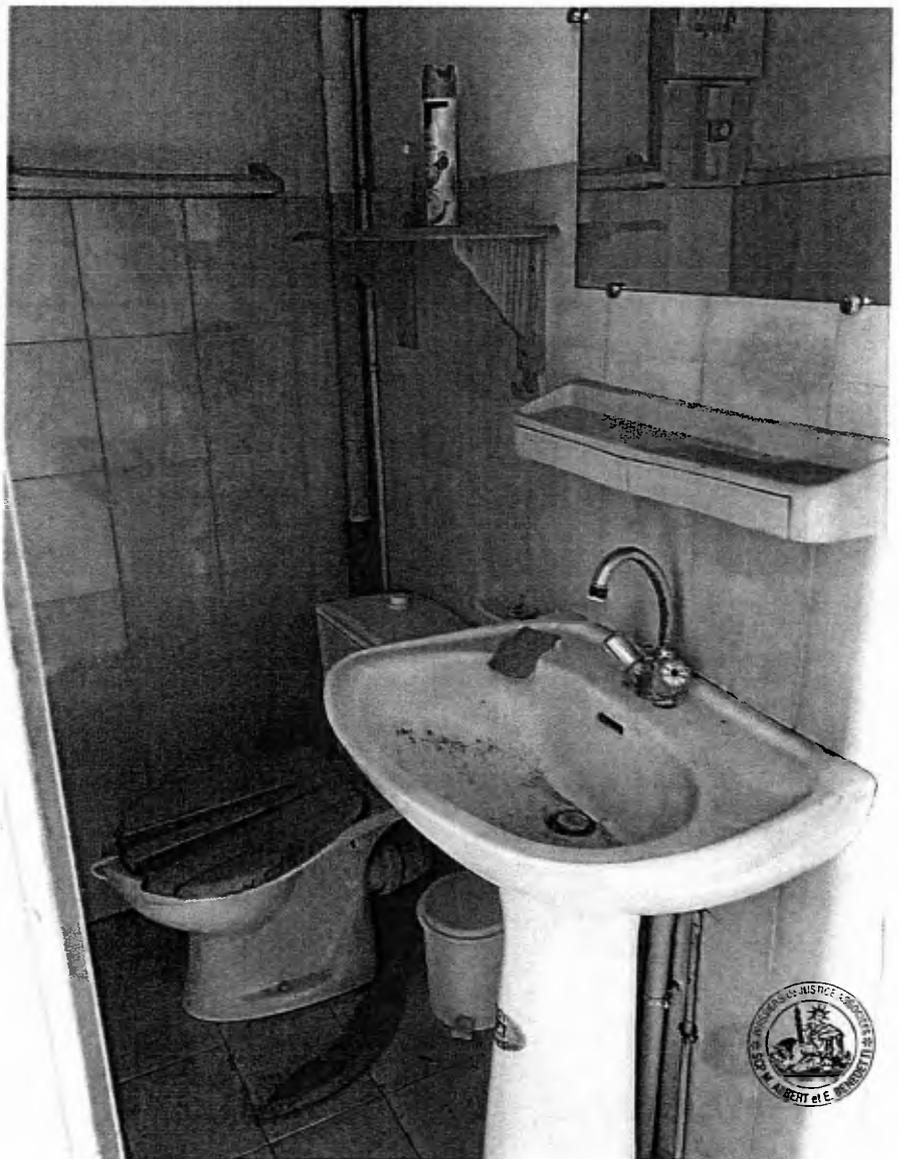
Toilettes (1.45 m <sup>2</sup> ) :	
SOL	Carrelage sale et usagé
MURS	Faïence et peinture usagée
PLAFOND	Peinture usagée
PORTES ET FENETRES	Une porte en bois peinte
EQUIPEMENTS	Un lavabo sur colonne en émail blanc avec robinet mélangeur Un miroir Une étagère en pin Un WC sur pied sous réserve du bon fonctionnement de la chasse d'eau.
