## CAHIER DES CONDITIONS DE LA VENTE

Commune de SAINT-LAURENT-D'AIGOUZE (Gard) - 17 rue du Porche :

Une maison de village élevée d'un étage sur rez-de-chaussée, édifiée sur des parcelles cadastrées SECTION G n° 503, d'une contenance cadastrale de 32 ca & SECTION G n° 504, d'une contenance cadastrale de 40 ca.

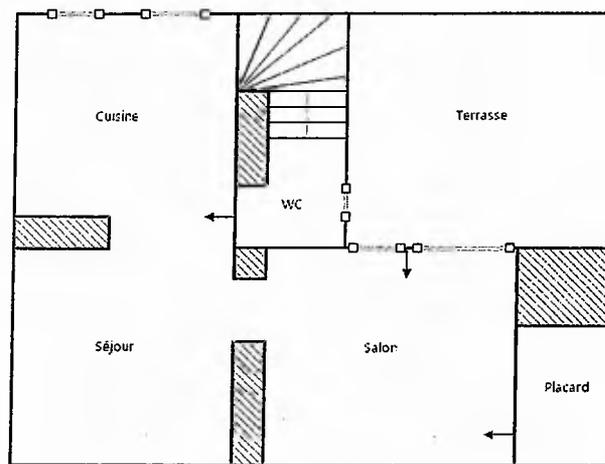
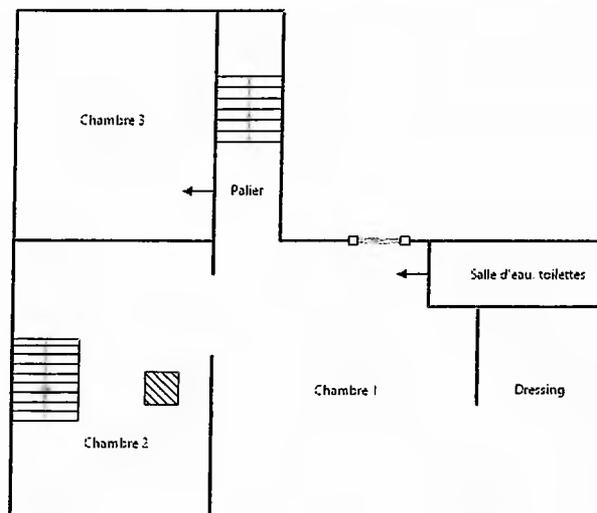
Schéma du rez de chaussée

Il s'agit d'une maison de village en rez-de-chaussée surélevée d'un étage de type 4 d'une surface habitable totale d'environ 84,05 m<sup>2</sup>.

Ci-après les plans établis par la société EDIL à titre indicatif :

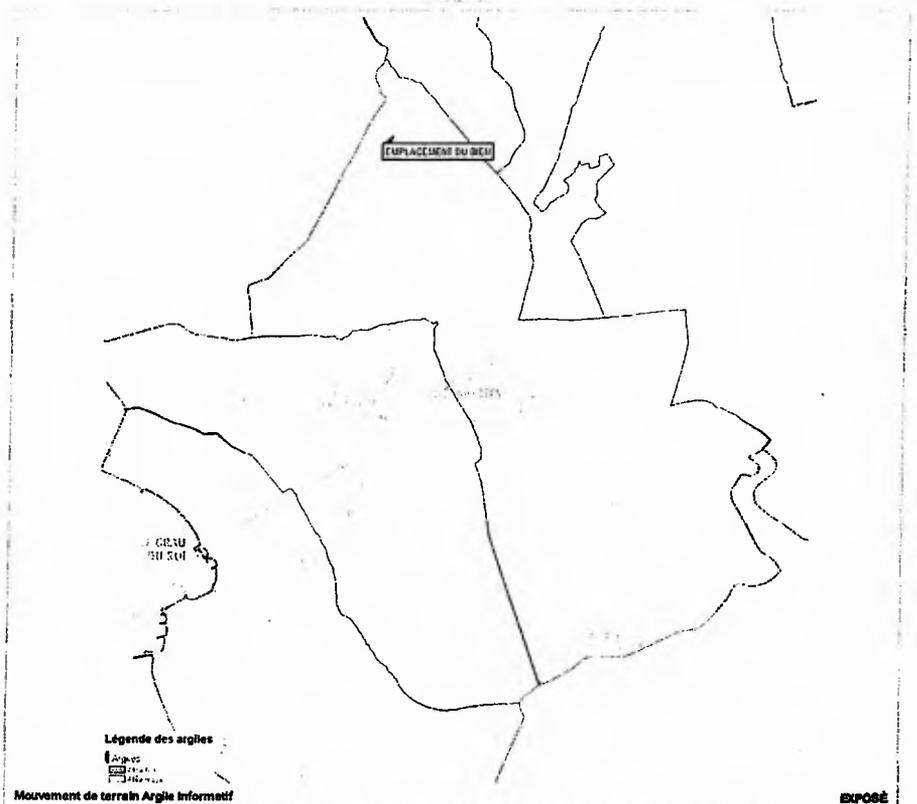
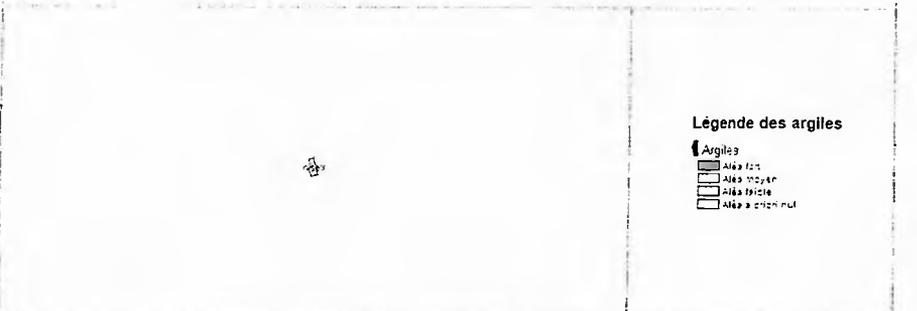
### Carte Mouvement de terrain Argile

#### Zoom et Légende extraits de la carte originale ci-dessus

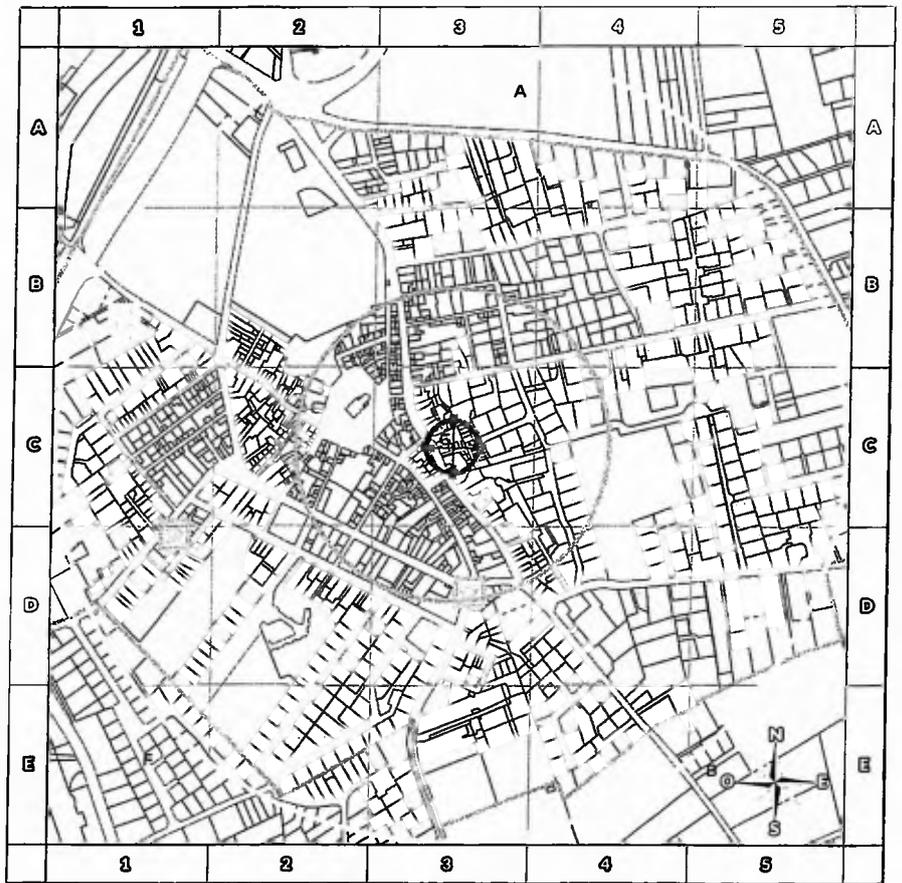
**Cartographie des sites**  
 situés à moins de 200m du bien et à moins de 500m du bien

- ⊙ BASOL : Base de données des sites et SOLs pollués (ou potentiellement pollués)
- ⊞ BASIAS en activité : Base de données d'Anciens Sites Industriels et Activités de Service
- ⊞ BASIAS dont l'activité est terminée : Base de données d'Anciens Sites Industriels et Activités de Service
- ⊞ BASIAS dont l'activité est inconnue : Base de données d'Anciens Sites Industriels et Activités de Service
- ⊙ Emplacement du bien
- Zone de 200m autour du bien
- Zone de 500m autour du bien

Retrouvez sur cette cartographie un inventaire des sites pollués (ou potentiellement pollués) situés à moins de 500m du bien représentés par les pictos ⊙ et ⊞.  
 Chacun de ces pictos est détaillé sur la page suivante grâce à sa lettre et son numéro (A2, B4, ...) qui vous aideront à vous repérer sur la carte.
