CAHIER DES CONDITIONS DE LA VENTE

Commune LA VOULTE SUR RHONE (07800) – 2 Place Jeu de Paume :

Deux appartements à usage d'habitation, situés l'un en dessous de l'autre, comprenant chacun leur propre entrée, cadastrés :

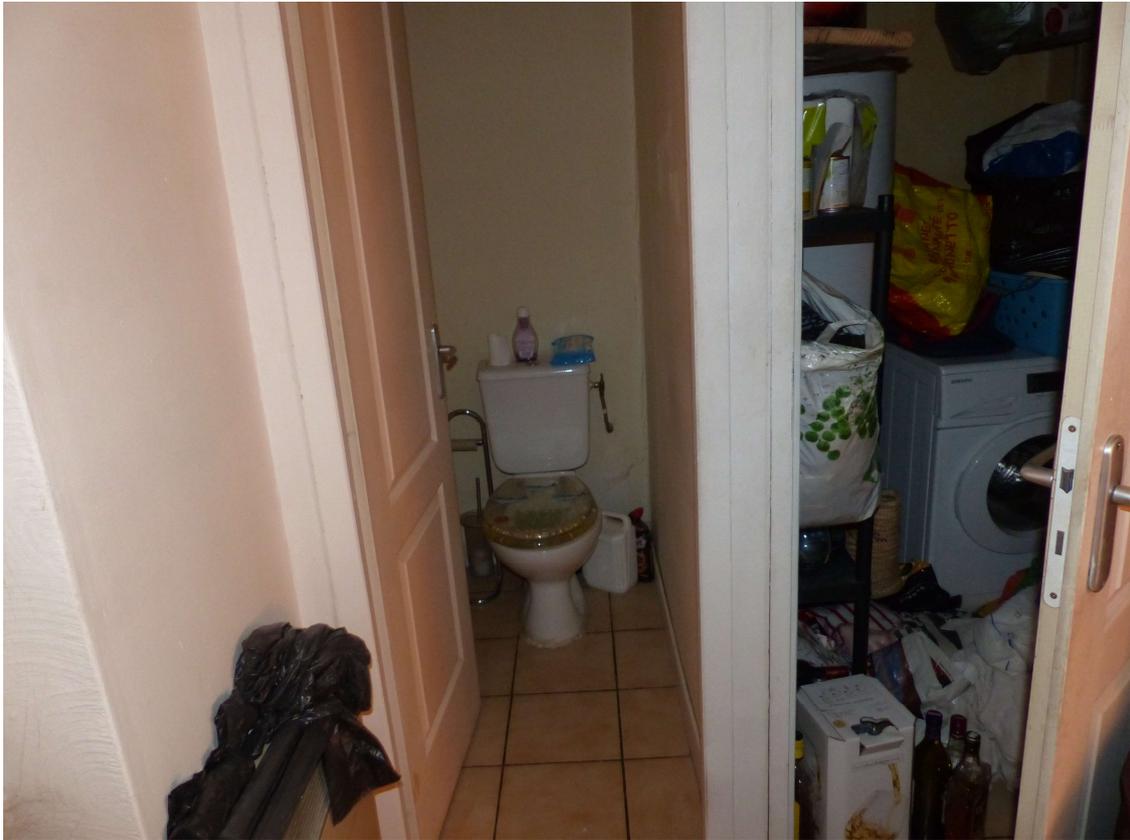
WC :

sol Carrelé

Murs et plafond peints

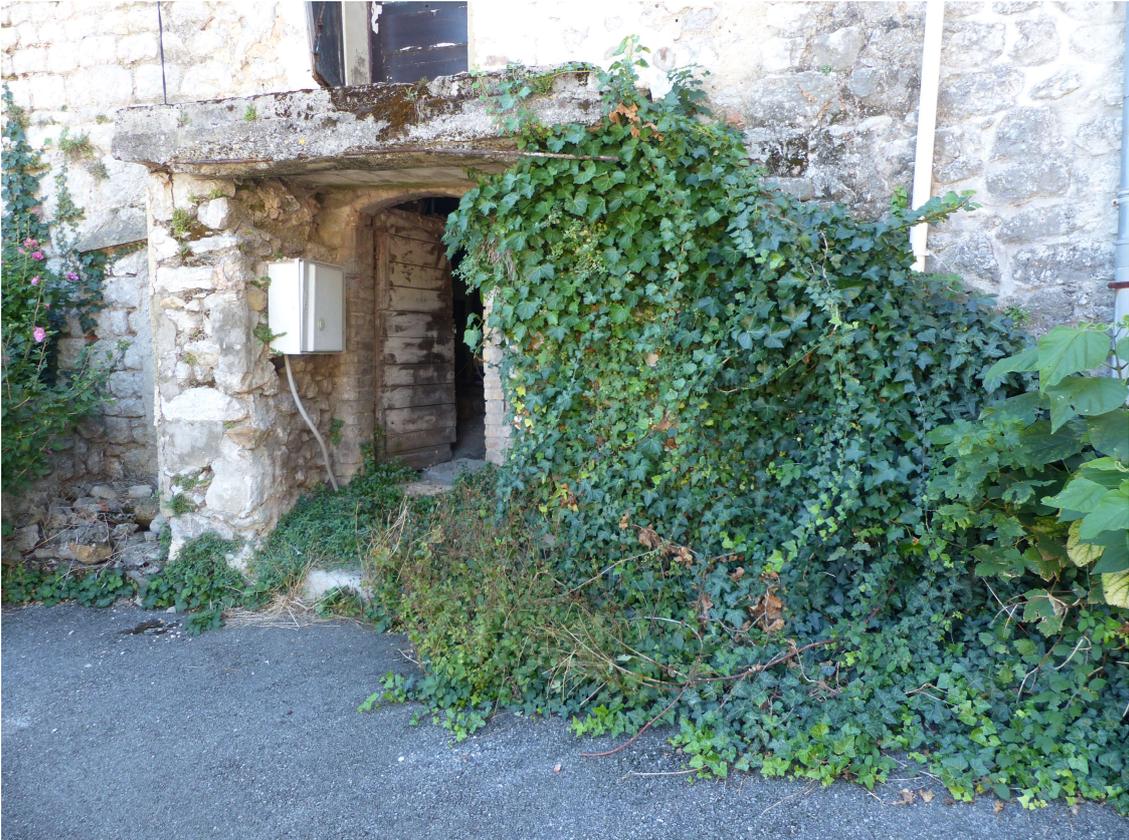
Cave :

A l'état brut sans aucun aménagement.

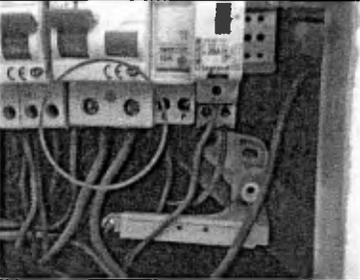
<p>Photo PhEle001 Libellé de l'anomalie : B4.3 f1 La section des conducteurs de la canalisation alimentant le seul tableau n'est pas adaptée au courant de réglage du disjoncteur de branchement. Remarques : Présence de conducteurs d'alimentation de section inadaptée au courant assigné du disjoncteur principal placé en amont ; Faire intervenir un électricien qualifié afin de remplacer les conducteurs inadaptés</p>

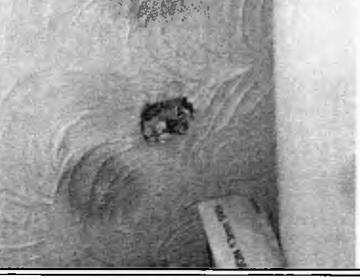
<p>Photo PhEle003 Libellé de l'anomalie : B7.3 b L'isolant d'au moins un conducteur est dégradé. Remarques : Présence de conducteurs dont l'isolant présente des détériorations ; Faire intervenir un électricien qualifié afin de remplacer les conducteurs dont l'isolant présente des détériorations</p>

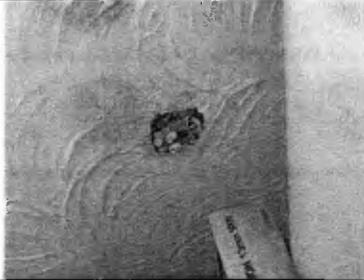
<p>Photo PhEle005 Libellé de l'anomalie : B7.3 d L'installation électrique comporte au moins une connexion avec une partie active nue sous tension accessible. Remarques : Présence de connexion de matériel électrique présentant des parties actives nues sous tension ; Faire intervenir un électricien qualifié afin de remplacer les matériels présentant des parties actives nues sous tension</p>
