CAHIER DES CONDITIONS DE LA VENTE

COMMUNE DE BIGNON (30199) - Rue du Château

Une maison de village élevée de deux étages sur son rez-de-chaussée avec terrasse, garage & annexe, cadastrée :

DOSSIER DE DIAGNOSTICS TECHNIQUES N° 226093

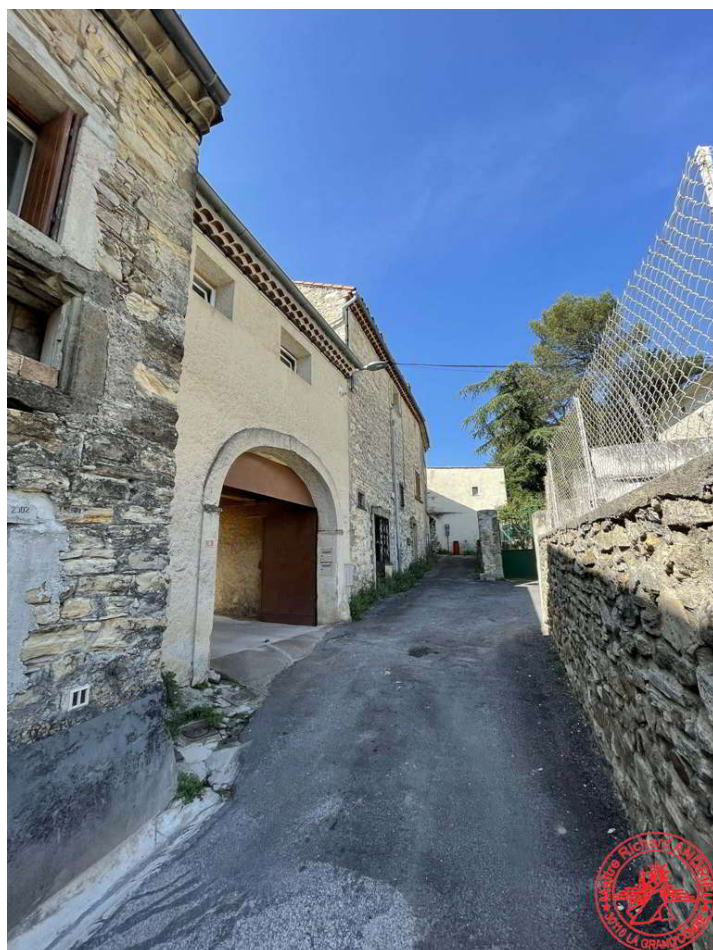
Cliché n°01

La **façade NORD** de l'immeuble borde la voie publique « Passage du Château » - Clichés n°01 et 02. La première partie de l'immeuble, qui est constituée par un passage sur voute, avec portail en fer plein, reçoit du crépi de couleur crème, état moyen. Les génoises sont à l'état d'usage sans dégradation notable de même que la gouttière et chéneau.
