CAHIER DES CONDITIONS DE LA VENTE

Commune de SAINT MARTIN DE VALGALGUES (Gard) - 168 Rue Jean Giono :

Un ensemble immobilier à usage d'habitation élevé partiellement d'un étage sur son rez-de-chaussée avec jardin, terrasse et piscine, édifié sur des parcelles cadastrées :

Procès-verbal de description

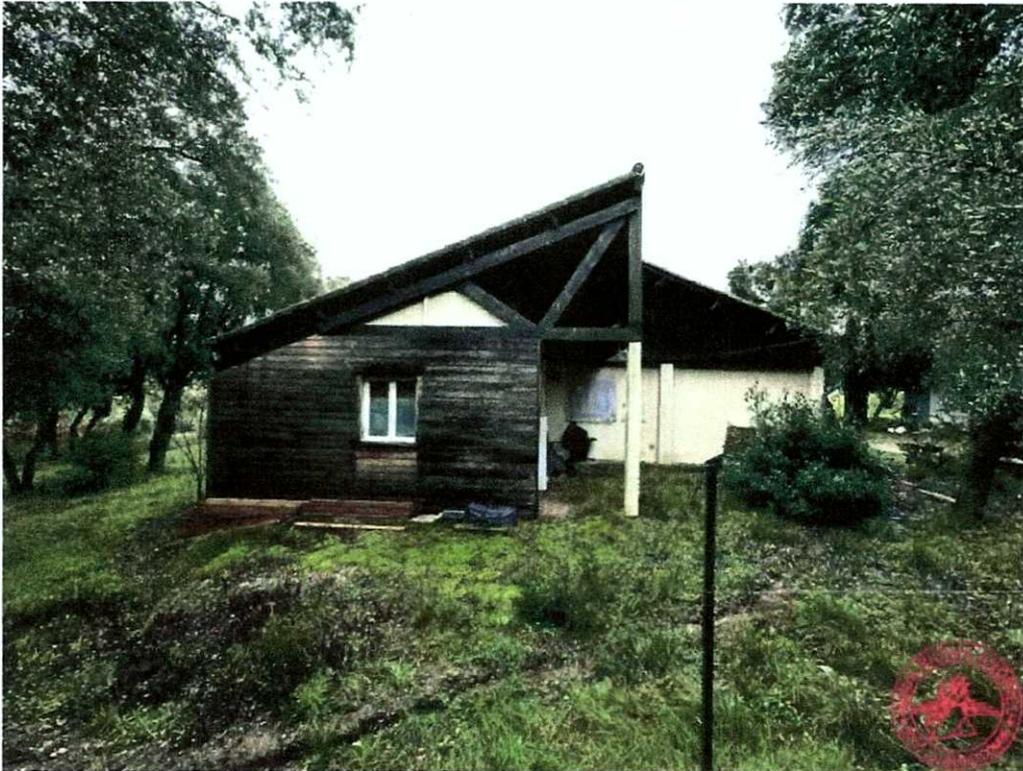
Cliché n°22

La **façade arrière NORD** souffre du même défaut d'entretien. Le bardage en bois en mauvais état, certaines lames sont absentes. Une porte en bois permet d'accéder directement à la buanderie – Clichés n°22 et 23.

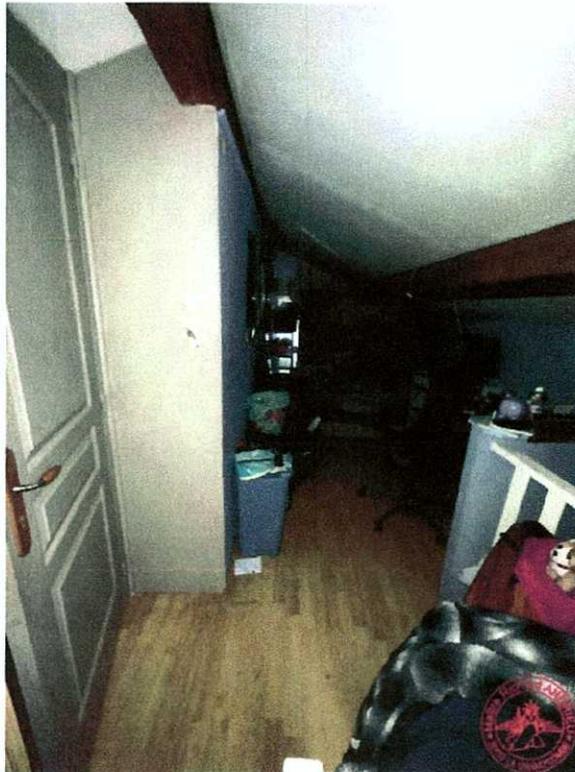
Cliché n°44

La première chambre reçoit du parquet flottant à l'état d'usage – Cliché n°44. Les murs sont enduits de peinture ainsi que le plafond avec poutres apparentes. J'observe des traces d'infiltration d'eau. A l'extrémité, une fenêtre en PVC blanc double vitrage ouvre sur la façade d'entrée.
