CAHIER DES CONDITIONS DE LA VENTE

Commune de BARJAC (Gard) – Route de Bagnols-sur-Cèze :

Un ensemble Immobilier à usage d'habitation, édifié sur des parcelles cadastrées :

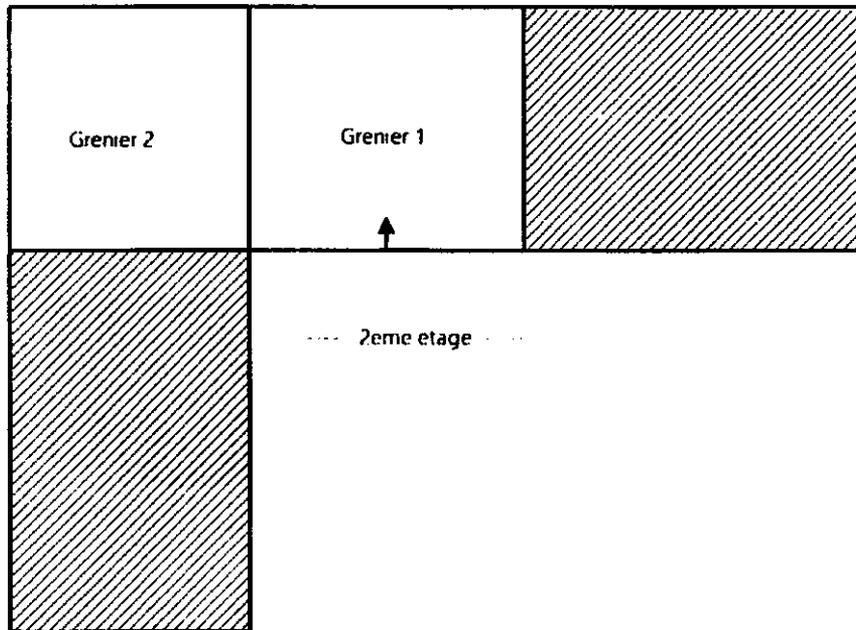
Le deuxième étage est constitué d'un grenier/remise sur toute la surface du plancher (photographies n° 73 à 78).

Le sol est dallé.

Cette pièce est ajourée par 3 ouvertures circulaires (type œil de bœuf) donnant côté Route ainsi que par 5 ouvertures sans fenêtres, volets en très mauvais état.
Cette pièce n'est pas hors d'eau, fuites provenant de la toiture.

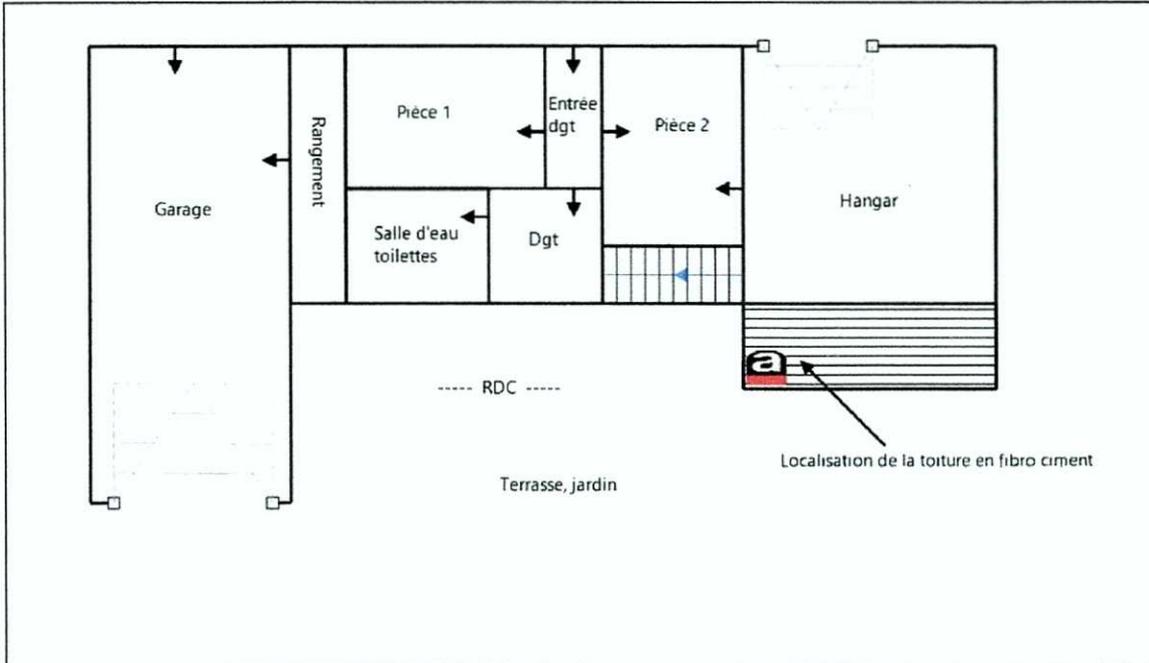
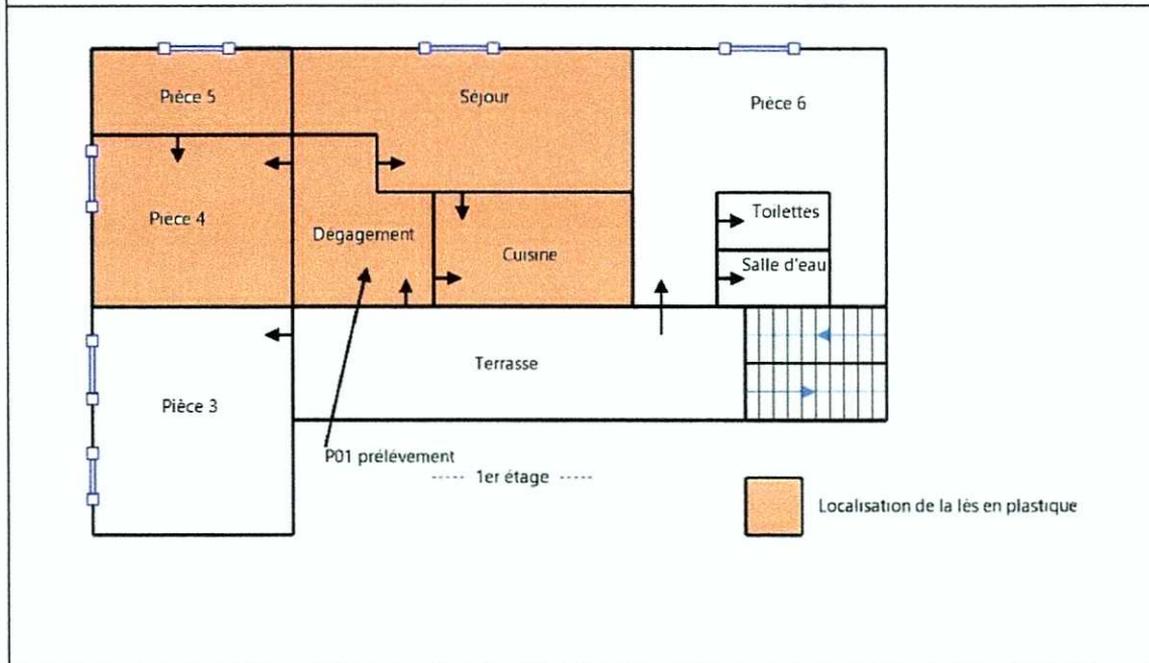
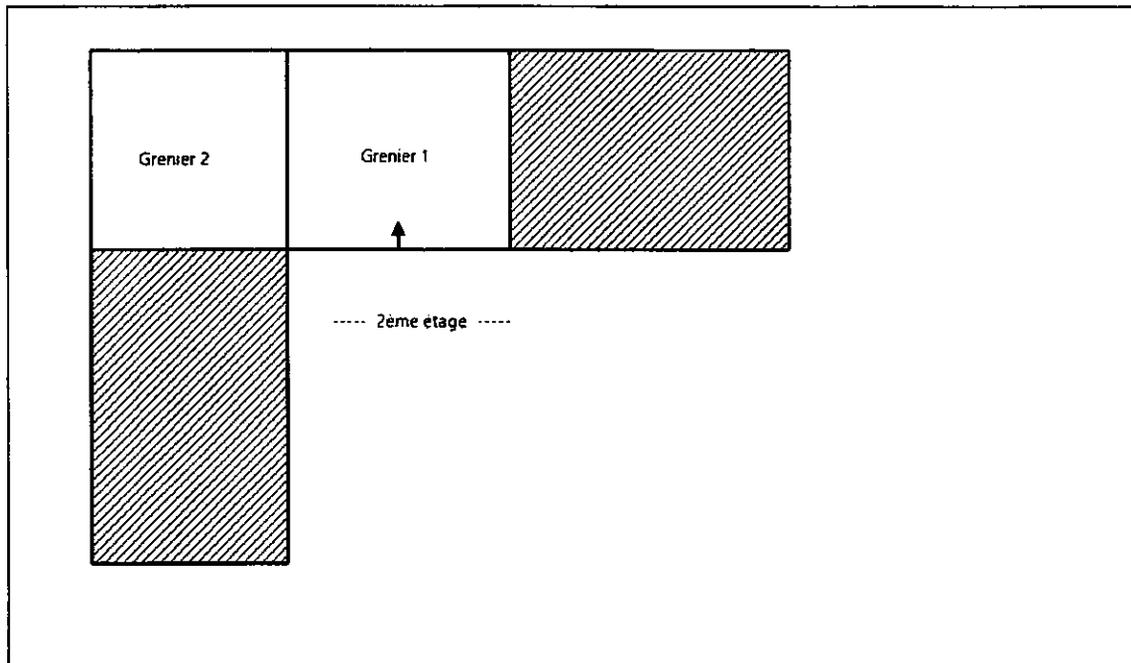
7.1 - Annexe - Schéma de repérage

Localisation	Identifiant + Description	Conclusion (justification)	Etat de conservation** et préconisations*
RDC - Hangar	<u>Identifiant:</u> M001 <u>Description:</u> Plaques en fibres-ciment (y compris plaques « sous tuiles ») <u>Liste selon annexe.13-9 du CSP:</u> B	Présence d'amiante (sur jugement de l'opérateur)	Matériau non dégradé Résultat EP** <u>Préconisation :</u> Il est recommandé de réaliser une évaluation périodique.

Localisation	Identifiant + Description	Justification	Etat de conservation et préconisations
1er étage - Dégagement	<u>Identifiant:</u> M002-P01 <u>Description:</u> Sous-couche (carton, feutre, ...) de revêtement souple	En attente des résultats d'analyse	Matériau dégradé (étendue ponctuelle) Résultat EP** <u>Préconisation :</u> Il est recommandé de réaliser une évaluation périodique.
1er étage - Pièce 4	<u>Identifiant:</u> M002-P01 <u>Description:</u> Sous-couche (carton, feutre, ...) de revêtement souple	En attente des résultats d'analyse	Matériau dégradé (étendue ponctuelle) Résultat EP** <u>Préconisation :</u> Il est recommandé de réaliser une évaluation périodique.

Localisation	Identifiant + Description	Justification	Etat de conservation et préconisations
1er étage - Pièce 5	<u>Identifiant:</u> M002-P01 <u>Description:</u> Sous-couche (carton, feutre, ...) de revêtement souple	En attente des résultats d'analyse	Matériau dégradé (étendue ponctuelle) Résultat EP** Préconisation : Il est recommandé de réaliser une évaluation périodique.
1er étage - Séjour	<u>Identifiant:</u> M002-P01 <u>Description:</u> Sous-couche (carton, feutre, ...) de revêtement souple	En attente des résultats d'analyse	Matériau dégradé (étendue ponctuelle) Résultat EP** Préconisation : Il est recommandé de réaliser une évaluation périodique.
1er étage - Cuisine	<u>Identifiant:</u> M002-P01 <u>Description:</u> Sous-couche (carton, feutre, ...) de revêtement souple	En attente des résultats d'analyse	Matériau dégradé (étendue ponctuelle) Résultat EP** Préconisation : Il est recommandé de réaliser une évaluation périodique.

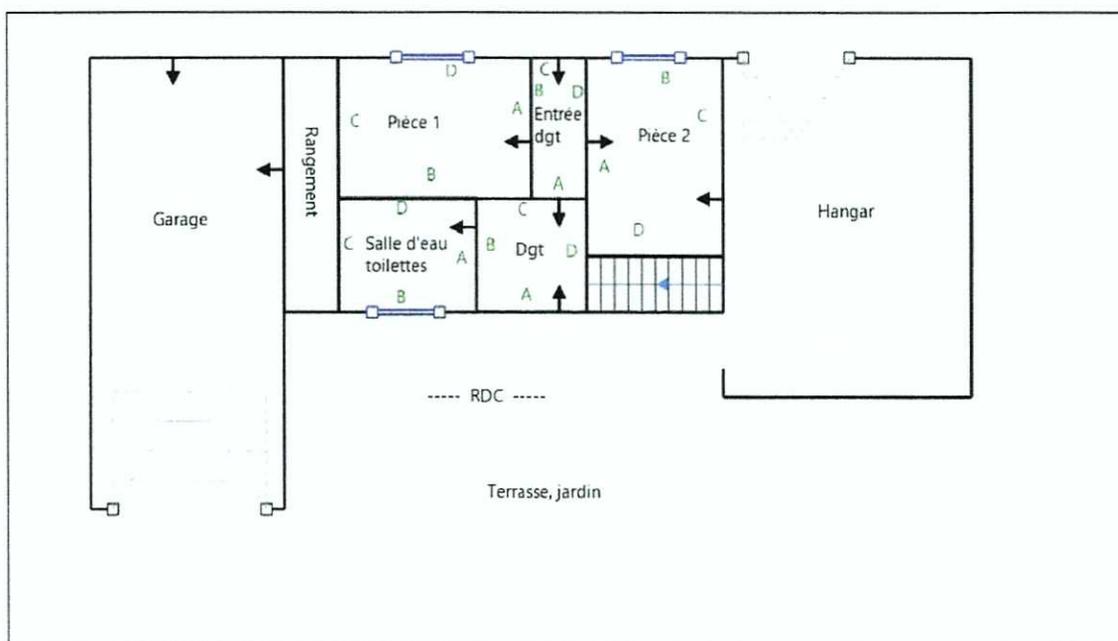
9.2 Croquis

6	C	Mur 1	Plâtre	Peinture	mesure 1	0,51		0	
7					mesure 2	0,24			
8	D	Mur 1	Plâtre	Peinture	mesure 1	0,76		0	
9					mesure 2	0,28			
10		Plafond 1	Plâtre	Peinture	mesure 1	0,19		0	
11					mesure 2	0,04			
-		Plinthes	Carrelage		Non mesurée	-		NM	Absence de revêtement
12					partie basse (< 1m)	0,35			
13	C	Porte	Bois	Peinture	partie haute (> 1m)	0,24		0	
14					partie basse (< 1m)	0,49			
15	C	Huisserie Porte	Bois	Peinture	partie haute (> 1m)	0,61		0	
16	B	Placard	Bois	Peinture	mesure 1	1,3	Dégradé (Ecaillage)	3

-		Plafond 1	Pierres et ciment		Non mesurée	-		NM	Absence de revêtement
25					mesure 1	0,62			
26		Plinthes	Bois	Peinture	mesure 2	0,26		0	
27	C	Porte	Bois	Vernis	partie basse (< 1m)	12	Dégradé (Ecaillage)	3	
28	C	Huisserie Porte	Bois	Vernis	partie basse (< 1m)	12	Dégradé (Ecaillage)	3	
29					partie basse (< 1m)	0,04			
30	A	Porte fenêtre	Bois	Peinture	partie haute (> 1m)	0,74		0	
31					partie basse (< 1m)	0,54			
32	A	Huisserie Porte fenêtre	Bois	Peinture	partie haute (> 1m)	0,16		0

60					partie haute	0,26			
61	A	Porte	Bois	Vernis	partie basse (< 1m)	0,28		0	
62					partie haute (> 1m)	0,6			
63	A	Huisserie Porte	Bois	Vernis	partie basse (< 1m)	0,75		0	
64					partie haute (> 1m)	0,8			
65	D	Volets	Bois	Peinture	partie basse	1,2	Dégradé (Ecaillage)	3	
66	A	Placard	Bois	Peinture	mesure 1	1,3	Dégradé (Ecaillage)	3

83	A	Porte 1	Bois	Vernis	partie basse (< 1m)	12	Dégradé (Ecaillage)	3	
84	A	Huisserie Porte 1	Bois	Vernis	partie basse (< 1m)	12	Dégradé (Ecaillage)	3	
85	C	Porte 2	Bois	Vernis	partie basse (< 1m)	12	Dégradé (Ecaillage)	3	
86	C	Huisserie Porte 2	Bois	Vernis	partie basse (< 1m)	12	Dégradé (Ecaillage)	3	
87	B	Volets	Bois	Peinture	partie basse	1,2	Dégradé (Ecaillage)	3	
88	A	Piçard	Bois	Peinture	mesure 1	1,3	Dégradé (Ecaillage)	3

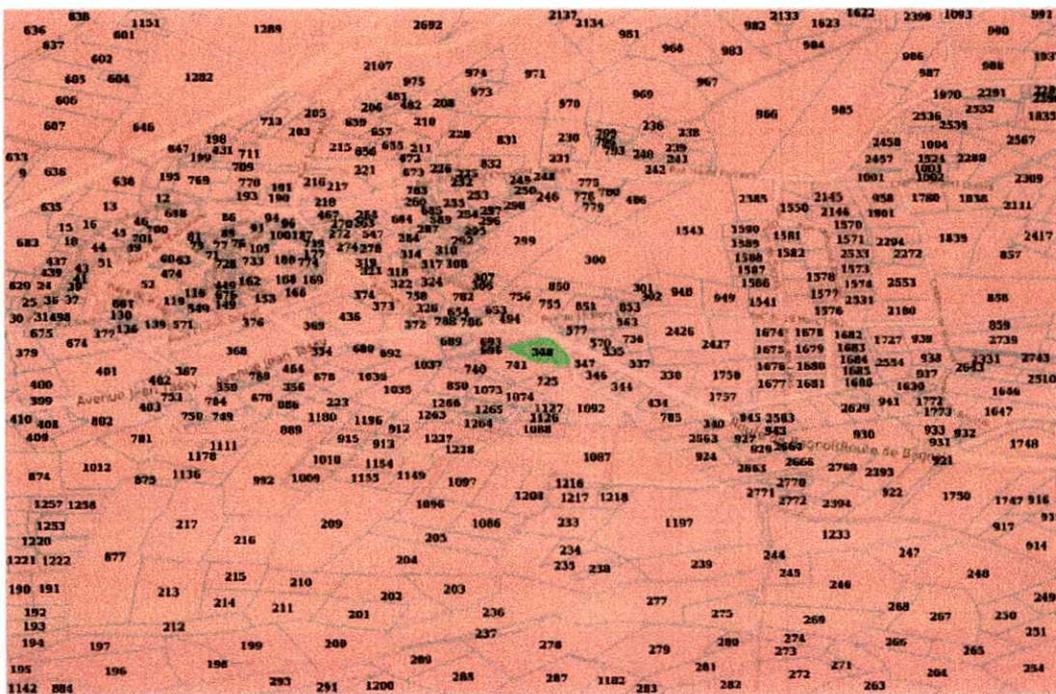
MOUVEMENT DE TERRAIN (SOLS ARGILEUX)

Fort
