## **CAHIER DES CONDITIONS DE LA VENTE**

### **COMMUNE D'ALES (30) – 24 Rue Lafayette :**

## DOSSIER DE DIAGNOSTICS TECHNIQUES N° 236261

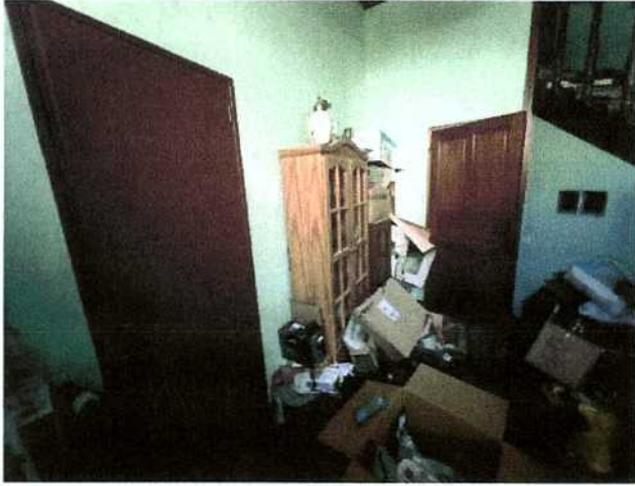
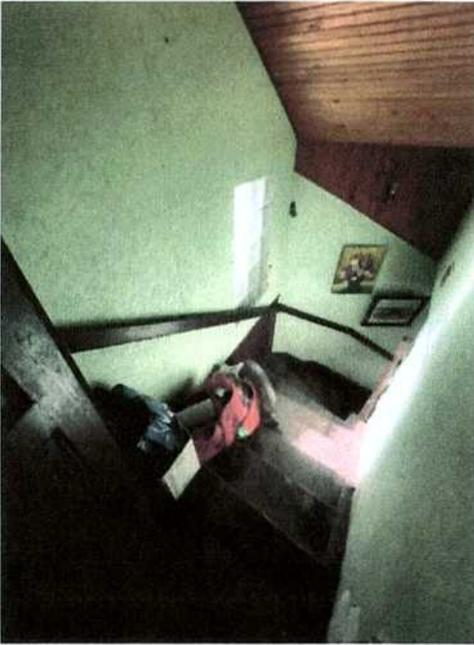
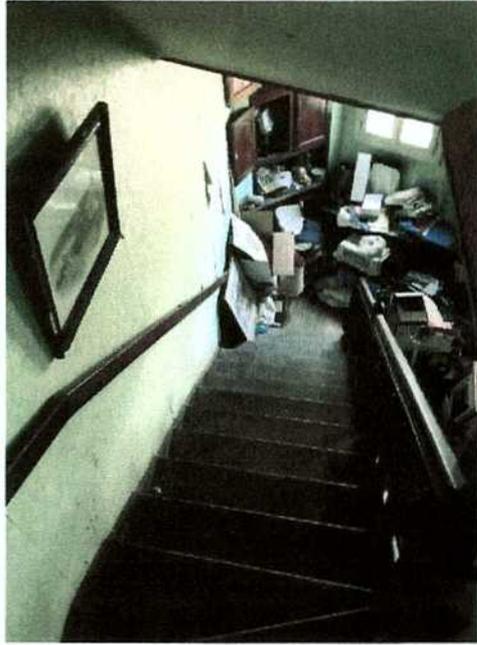
- **ENTREE / CAGE D'ESCALIER :**

Le sol du vestibule est recouvert d'un linoleum, les murs de papier peint, et le plafond de lambris bois.

L'escalier menant à l'étage est en bois.

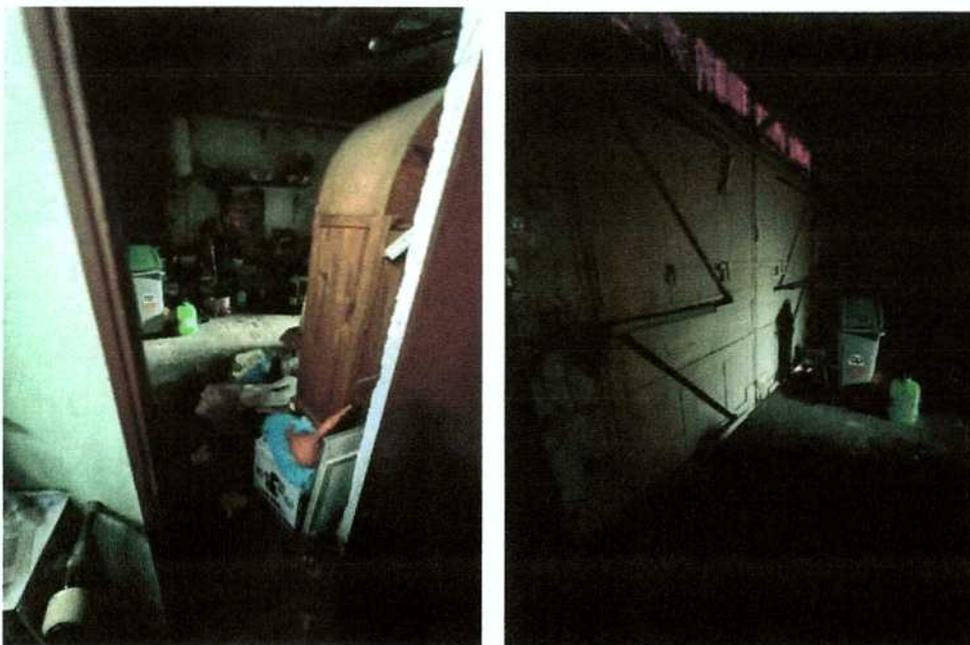
- **GARAGE :**

Au sol, la dalle est en béton brut, les murs en parpaings bruts.

Le plafond n'est pas isolé.

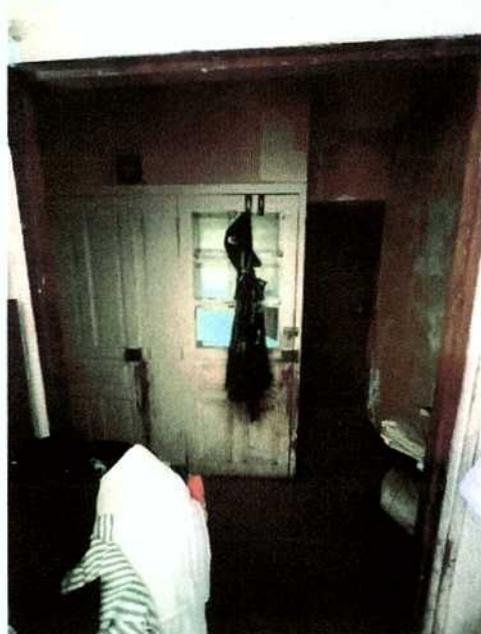
### **- DEGAGEMENT :**

Le sol est carrelé, les murs sont recouverts de lambeaux de papier peint, le plafond est peint.

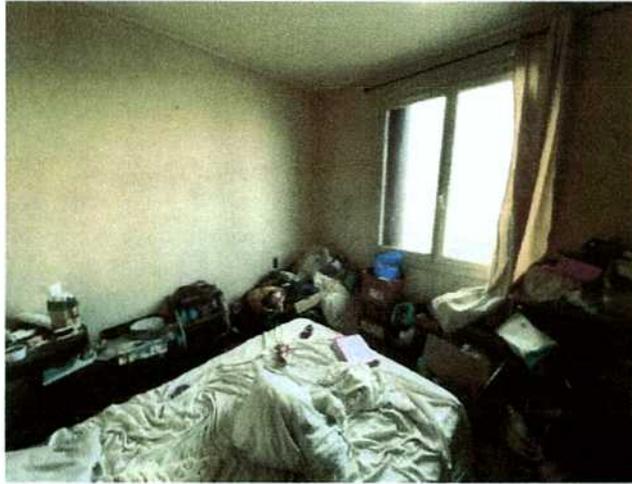
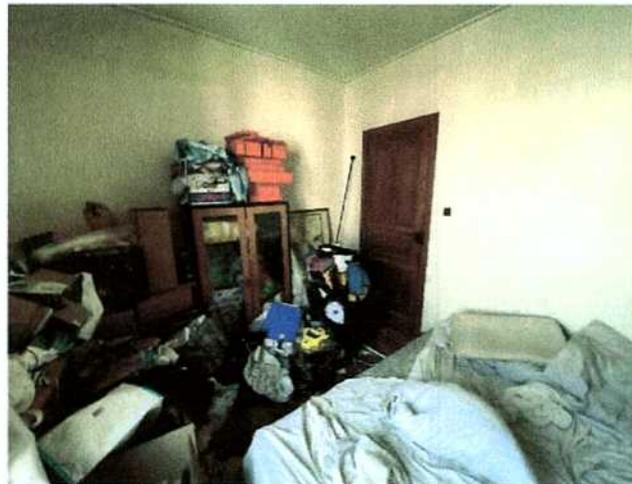
- **CHAMBRE 2 :**

La porte de communication est en bois.

Le sol est recouvert de parquet, les murs de papier peint. Le plafond est peint.  
Cette pièce est ajourée par une fenêtre deux ouvrants, en PVC, double vitrage,  
donnant côté rue Lafayette. La fenêtre est équipée de volets persiennes en bois.

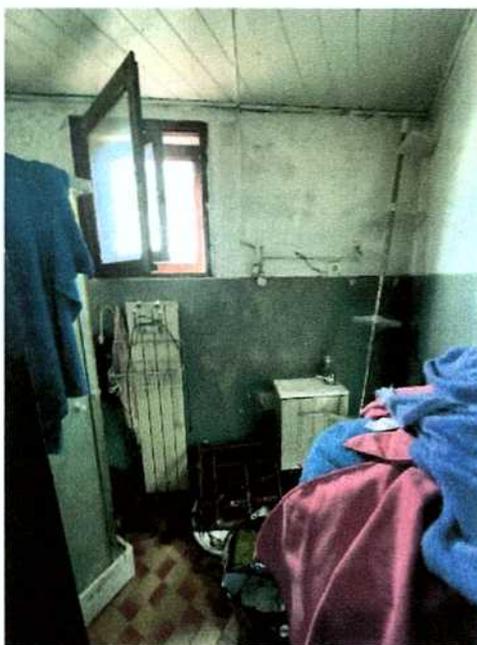
- **SALLE D'EAU :**

Dans la douche, présence d'un châssis fixe vitré.

La salle d'eau est équipée d'une double fenêtre bois un ouvrant.
