Doss. 230146

CAHIER DES CONDITIONS DE LA VENTE

Commune de GAGNIERES (Gard) - N°110 du lieudit « LES GRANGES » :

Un ensemble immobilier à usage d'habitation avec un petit bâtiment à usage de gazage ainsi que diverses parcelles de terres attenantes ou séparées, cadastré :

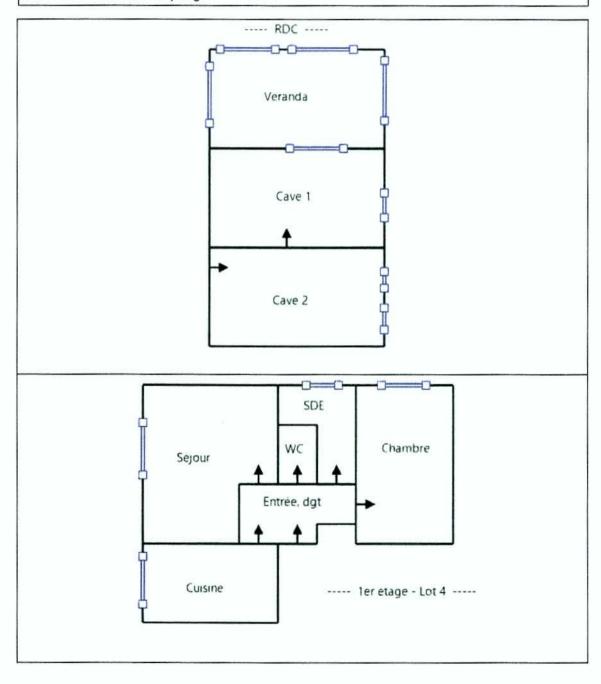
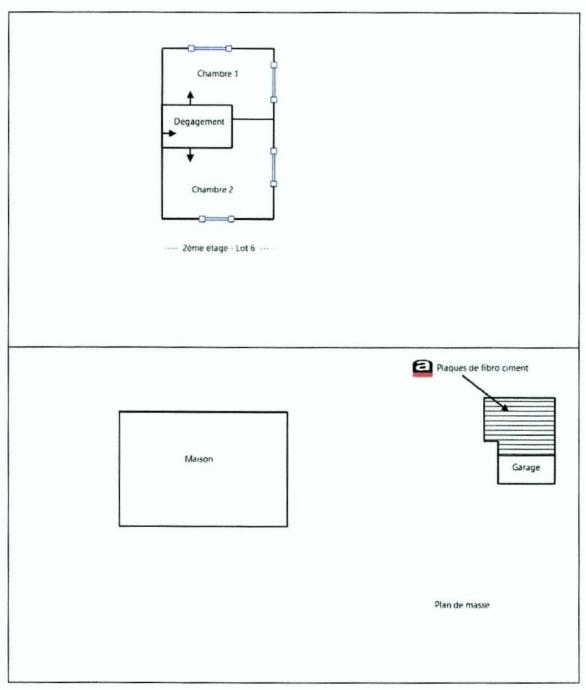
7.1 - Annexe - Schéma de repérage

Localisation	Identifiant + Description	Conclusion (justification)	Etat de conservation** et préconisations*
RDC - Garage	Identifiant: M001 Description: Plaques en fibresciment (y compris plaques « sous	Présence d'amiante (sur	Matériau dégradé (étendue ponctuelle) <u>Résultat</u> EP**
	tuiles ») Liste selon annexe.13-9 du CSP: B	jugement de l'opérateur)	<u>Préconisation :</u> Il est recommandé de réaliser une évaluation périodique.
