CAHIER DES CONDITIONS DE LA VENTE

COMMUNE DE BEZIERS (34500) - 20 Rue de l'Abrevoir :

Une maison d'habitation élevée de deux étages sur rez-de-chaussée avec cour et garage, cadastrée :

DESCRIPTION DES BIENS

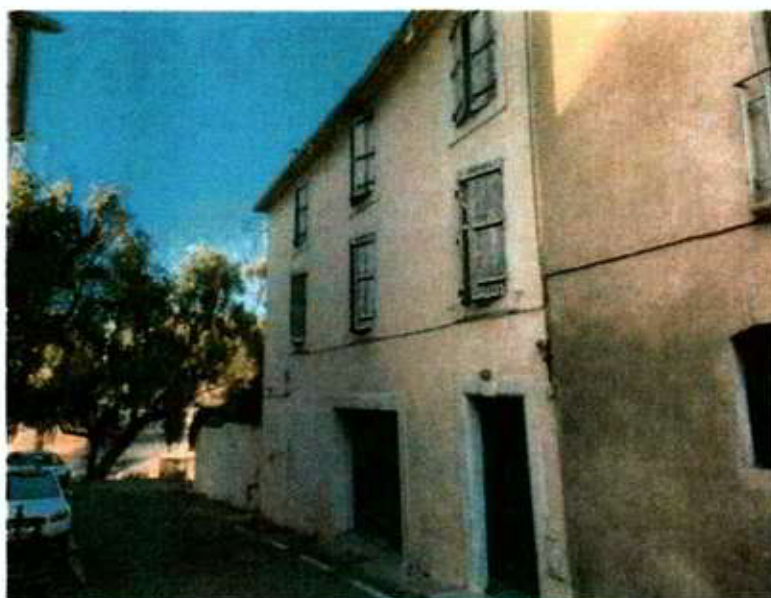
13.

Les façades et les murs de clôture sont en état moyen. Les peintures sont tachées et s'écaillent.

Les façades de la maison sont parcourues par plusieurs câblages électriques. Je note la présence d'une caméra de surveillance mais le propriétaire m'indique que celle-ci ne fonctionne plus. La maison est couverte par des versants de toiture dont les débords reposent sur une double gènoise avec gouttières.

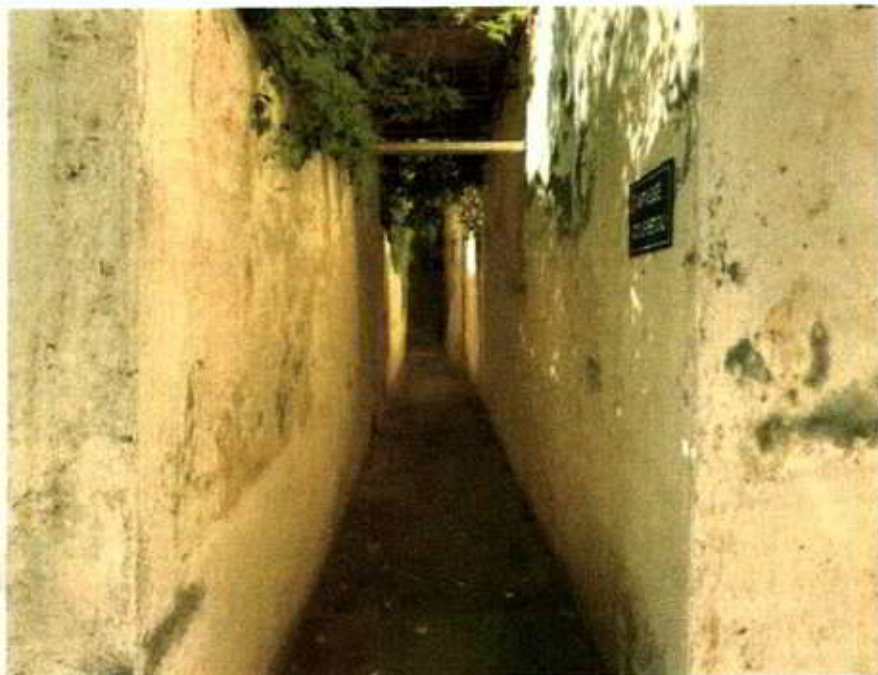
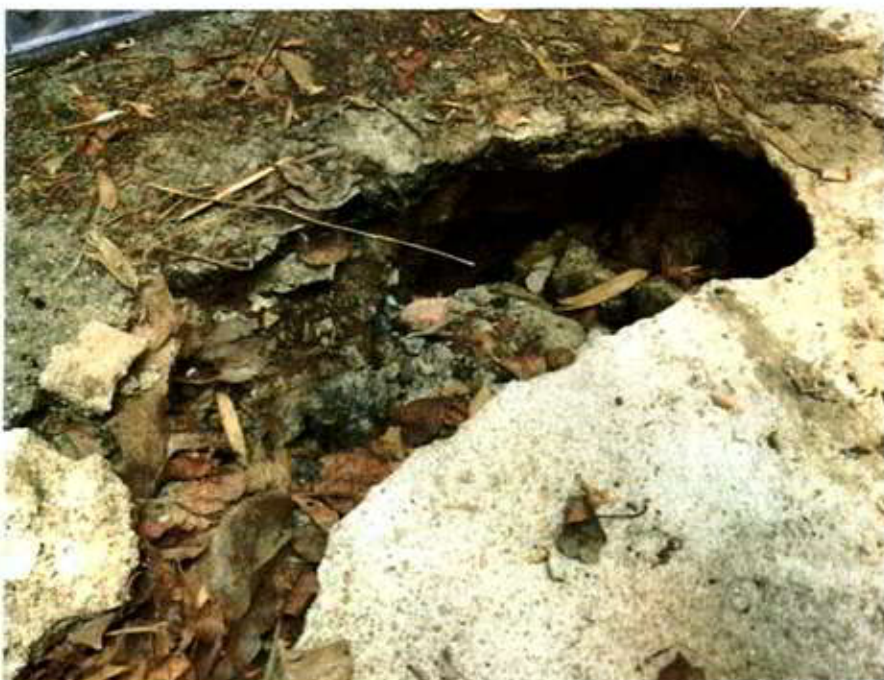
12

M. _____ me signale un affaissement de la chaussée dans l'impasse COUREDOUT qui sépare les parcelles saisies. Il m'indique qu'il s'y trouve un tuyau devant être remplacé mais qu'il s'y est opposé car il souhaite qu'une expertise préalable soit réalisée. Dans ladite impasse, je constate effectivement l'existence d'une trouée dans l'enrobé, fermée par une plaque en plastique simplement posée.

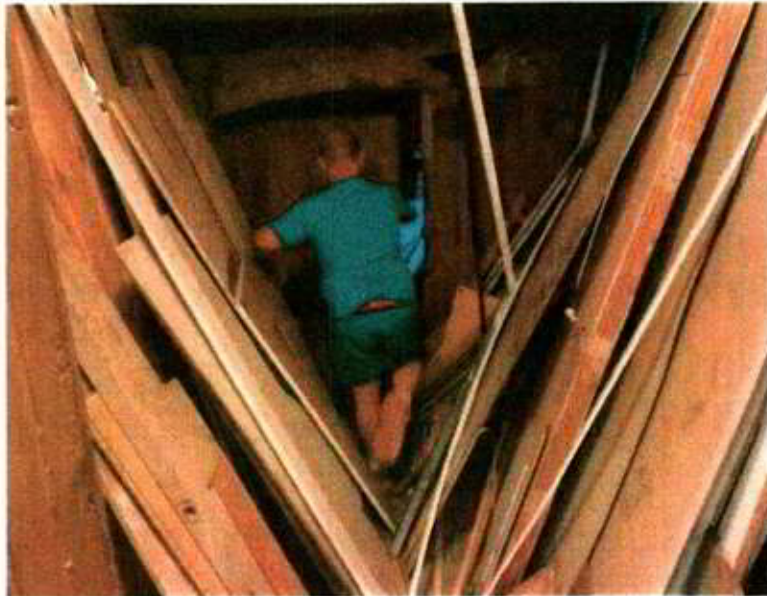
48.

Les murs sont en pierre. Elle est très encombrée lors de ma visite de sorte que les revêtements ne sont pas visibles.

Au fond de ce débarras, une ouverture cintrée permet d'accéder à une autre pièce plus vaste.

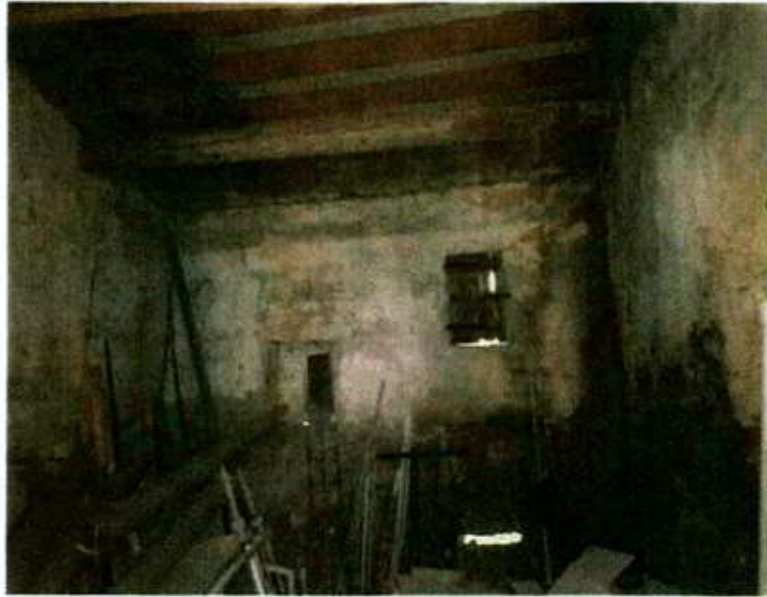
49.

Il s'agit d'une grande pièce en état vétuste qui se trouve à l'arrière du bâtiment, dans la continuité du premier débarras.

Les murs sont en mauvais état et le plancher haut est visible. On aperçoit la plomberie de l'étage supérieur qui sort de ce plancher. Un des tuyaux fuit abondamment.

On observe une fuite d'eau importante sur une canalisation au plafond du Débarras 2.

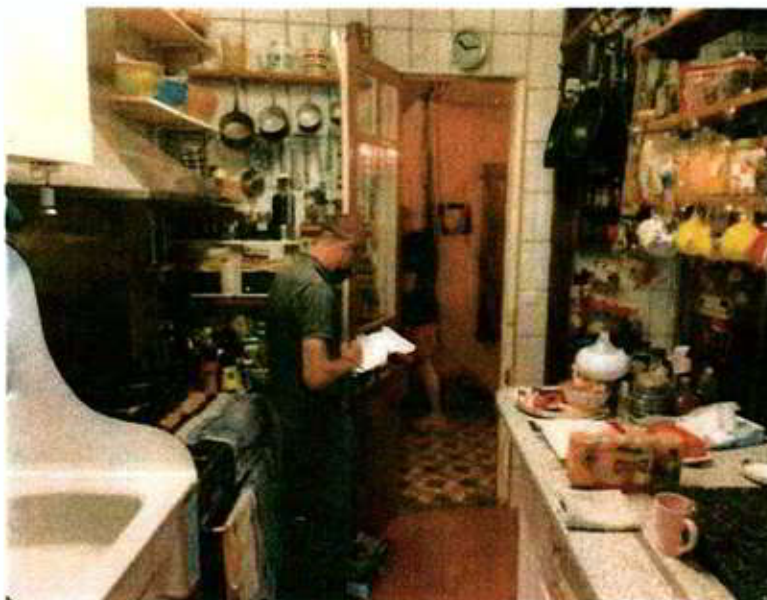
74.

Le sol reçoit des pavés et les murs sont faïencés sur toute leur hauteur. Le plafond est peint en blanc. La pièce est ajourée par deux portes-fenêtres sur la terrasse depuis laquelle on peut accéder à la cour par un escalier.

Elle s'éclaire par des plafonniers et est équipée d'un évier double bac. Il n'y a pas de chauffage.

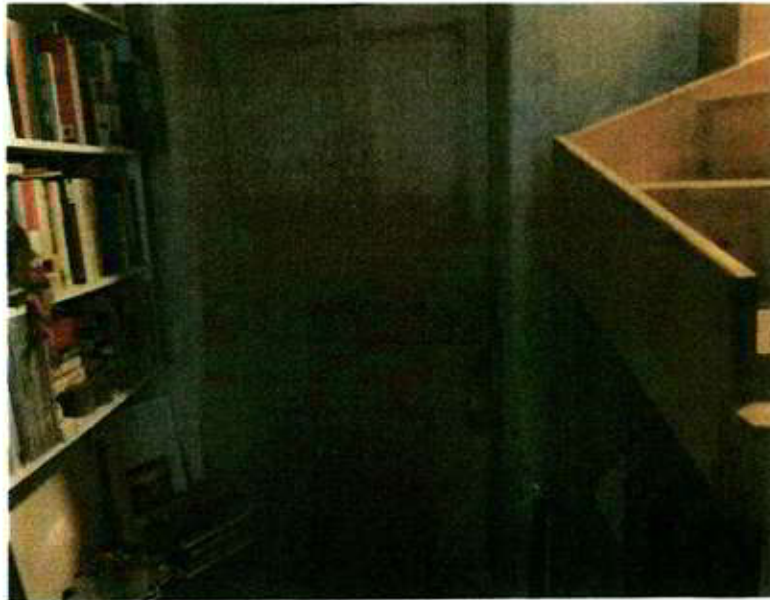
85.

Je note l'existence d'un petit affaissement du plancher au-devant de la porte de la bibliothèque.

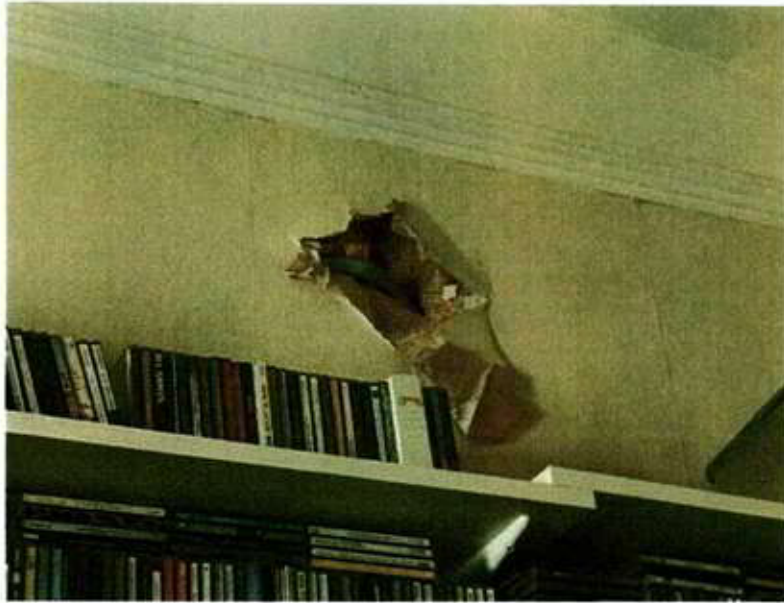
95.

La cloison est trouée en partie haute.

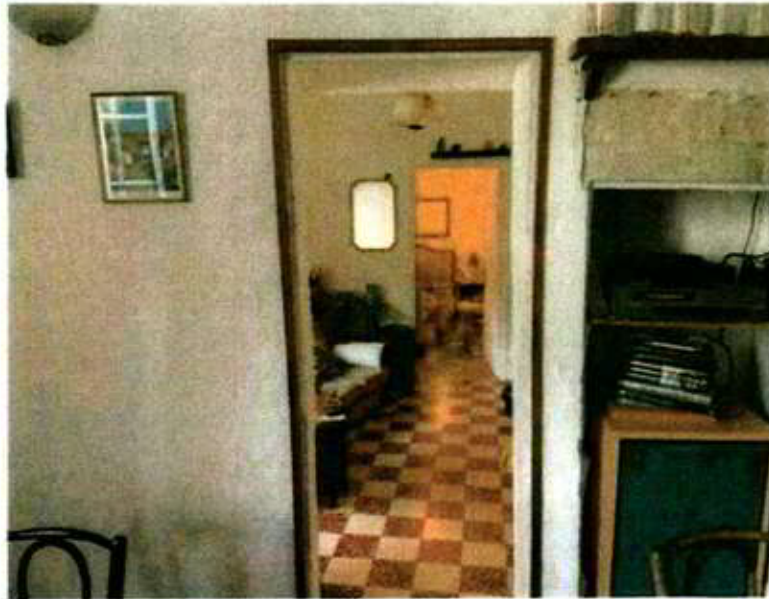
101.

Cette pièce est éclairée par un plafonnier et des appliques murales. Elle est ajourée sur l'impasse et la cour par une fenêtre composée de deux vantaux, en bois et simple vitrage, avec garde-corps métallique.

Il n'y a pas de chauffage.

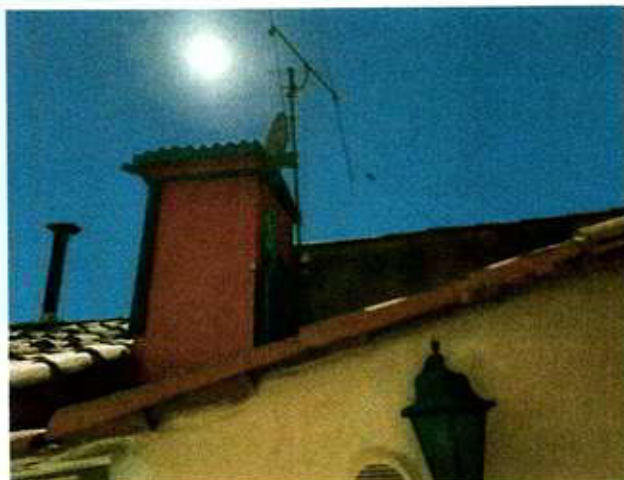
184.

Depuis la terrasse, on peut voir un petit appentis sur la toiture. M. HUMBLE m'indique que celui-ci reçoit un réservoir d'eau.

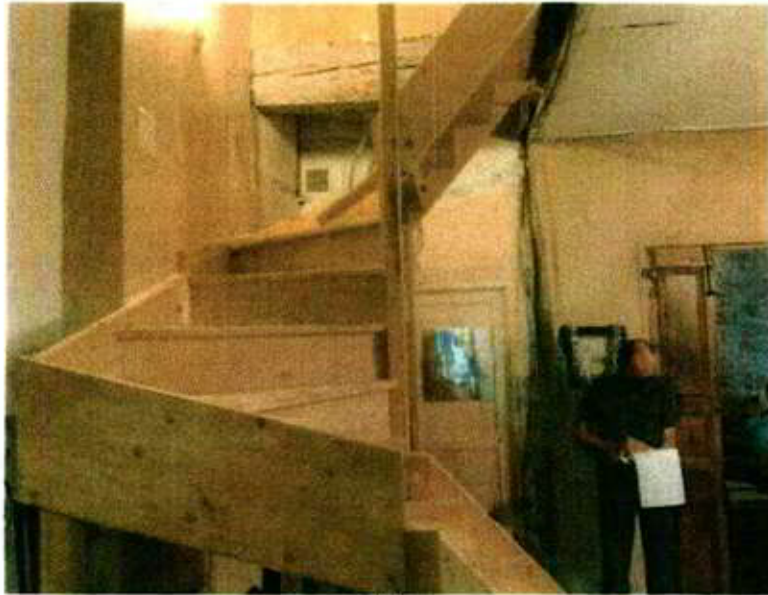
197.

Les travaux de cette partie de la maison sont inachevés.

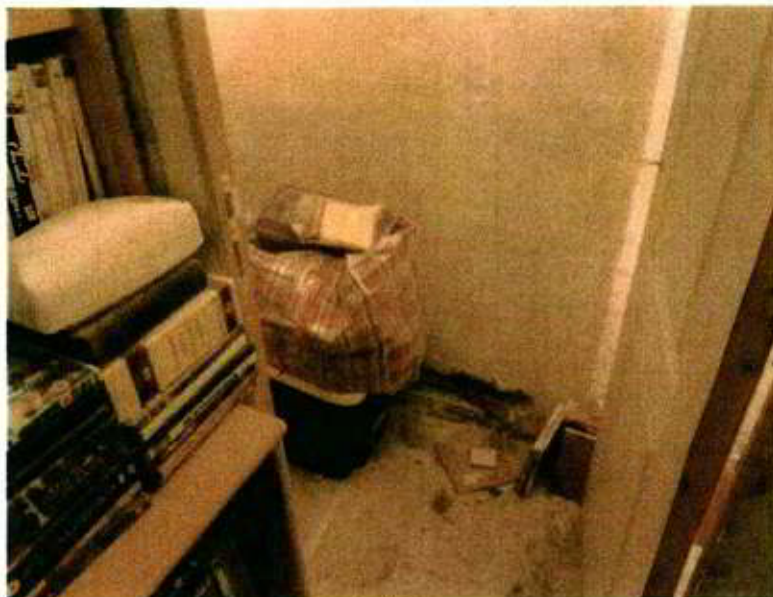
228.

Cet espace est actuellement en travaux et a visiblement vocation à être transformé en toilettes.

L'ensemble des surfaces est composé d'éléments hétéroclites. La plomberie est en cours de réalisation, les revêtements ne sont pas faits.

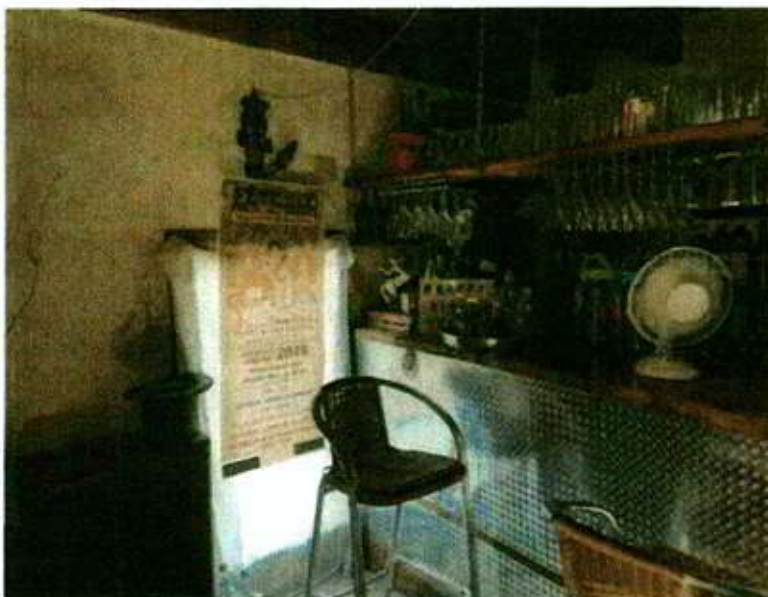
242.

Dans le bar, le sol est en nature de dalle, sans revêtement. Les murs sont peints et les poutres du plafond sont apparentes. La pièce est équipée par un bar maçonné avec plateau bois.

Elle s'éclaire par des plafonniers et des appliques murales. Elle est ajourée sur l'Orb par une fenêtre à vantail unique.

Bar et Cuisine : très fort taux d'hygrométrie, le plafond en OSB est dégradé par des Champignons Basidiomycètes.

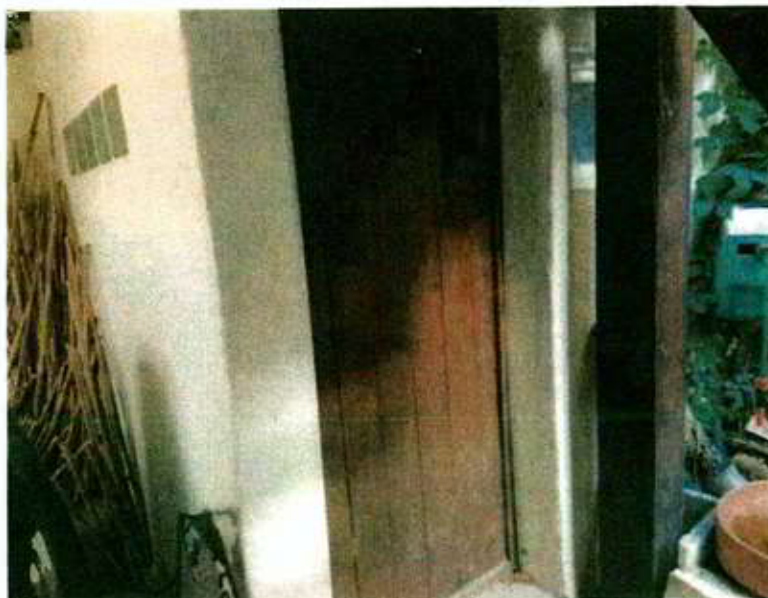
251.

Depuis la cour, une porte en bois ouvre dans les toilettes. Cette pièce se trouve en saillie par rapport au bâtiment qui reçoit le bar, la cuisine et la salle à manger extérieure.

Elle est équipée par une cuvette de toilette et un lave-main. Elle est ajourée par cinq pavés de verre.

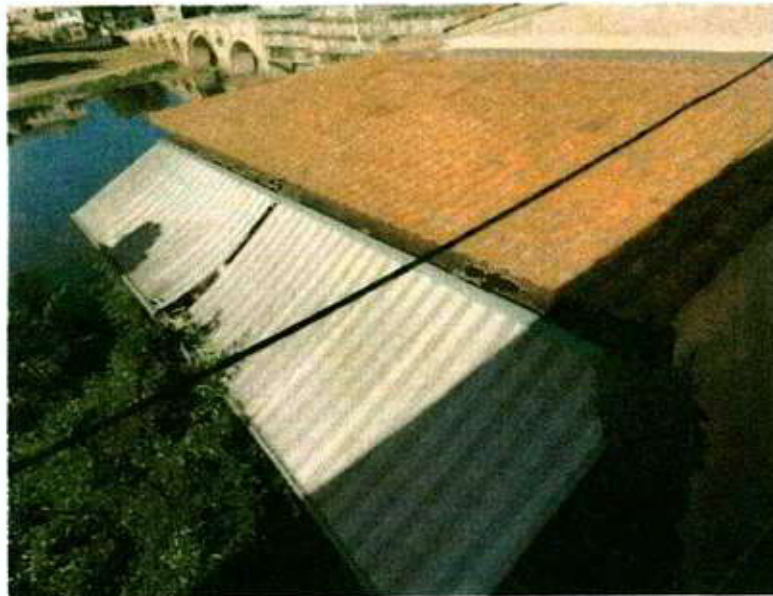
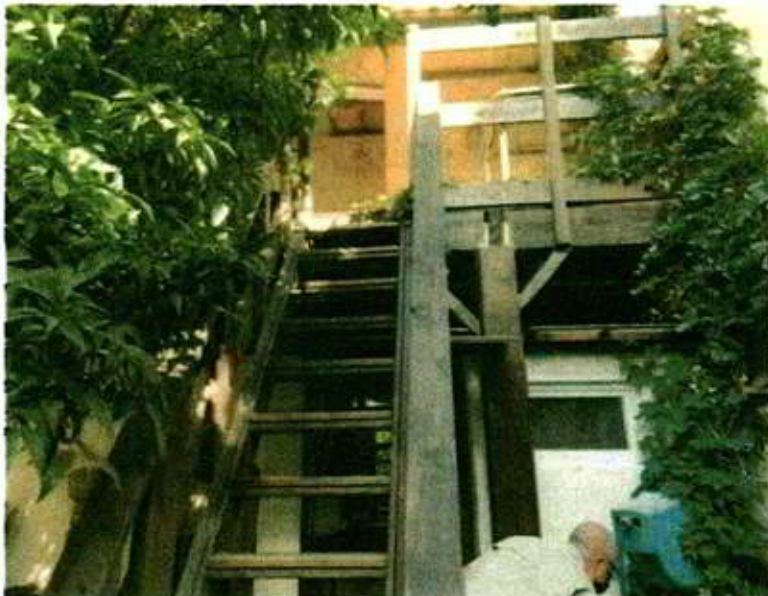
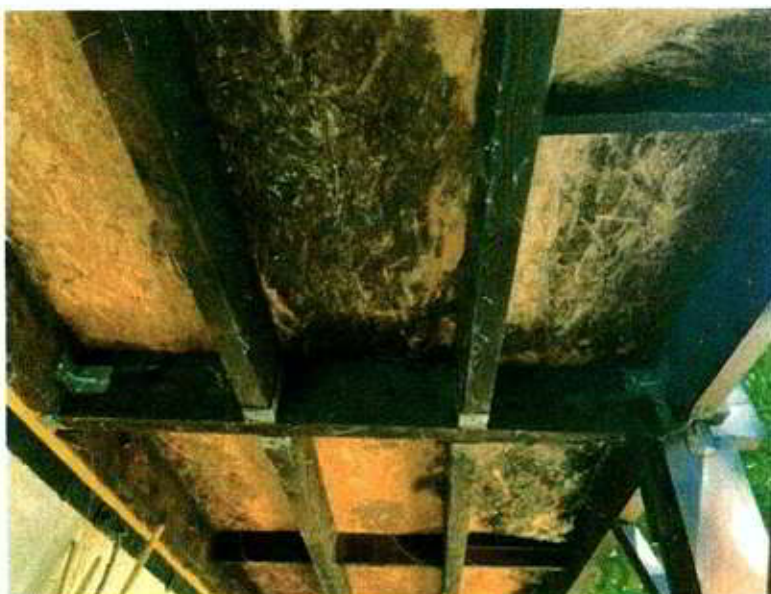
Depuis la cour, un escalier en bois mène à une terrasse en bois qui flanque le premier étage. La terrasse, comme l'escalier, est sécurisée par un garde-corps en bois. Elle est ombragée par des stores dont le propriétaire m'indique qu'ils ne fonctionnent plus. Elle offre une vue agréable sur l'Orb et le rivage opposé.

La terrasse est très dégradée : les panneaux bois visibles en sous-face sont infiltrés et moisis, et le parquet présente des déformations importantes.
Un des deux stores bannes est cassé.

Terrasse Bois : le platelage est également dégradé par des Champignons Basidiomycètes.
