## **CAHIER DES CONDITIONS DE LA VENTE**

**Commune de VIVIERS (Ardèche) 799 route de ROUMANAS,**  
consistant en une maison à usage d'habitation avec terrains  
attendants, ci-après identifié au cadastre :

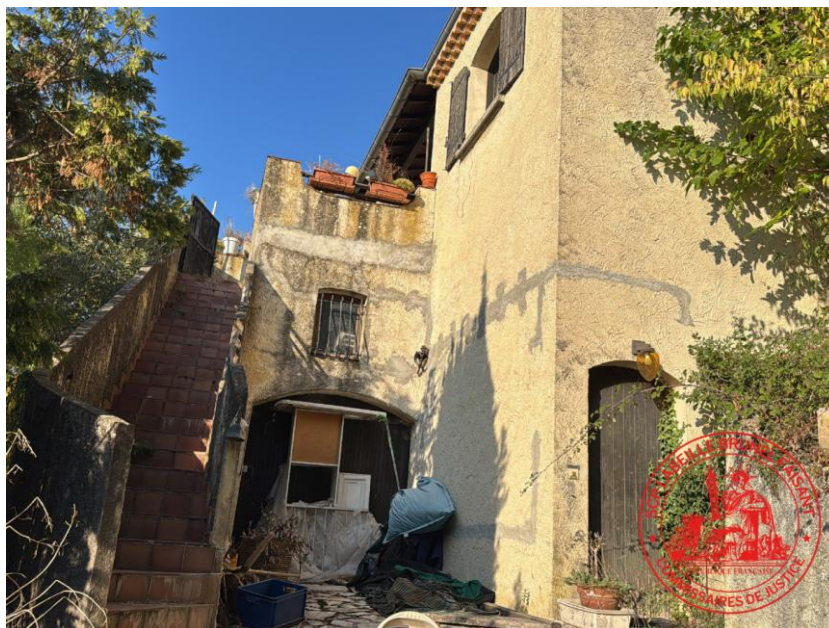
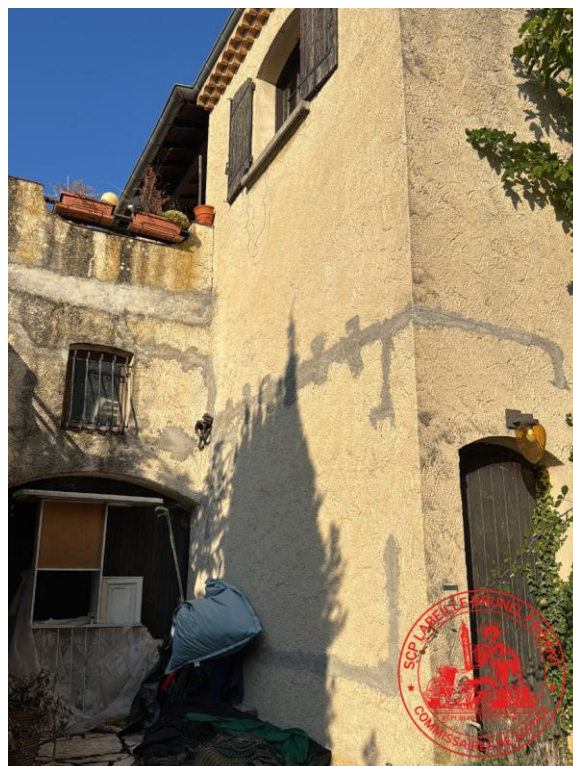
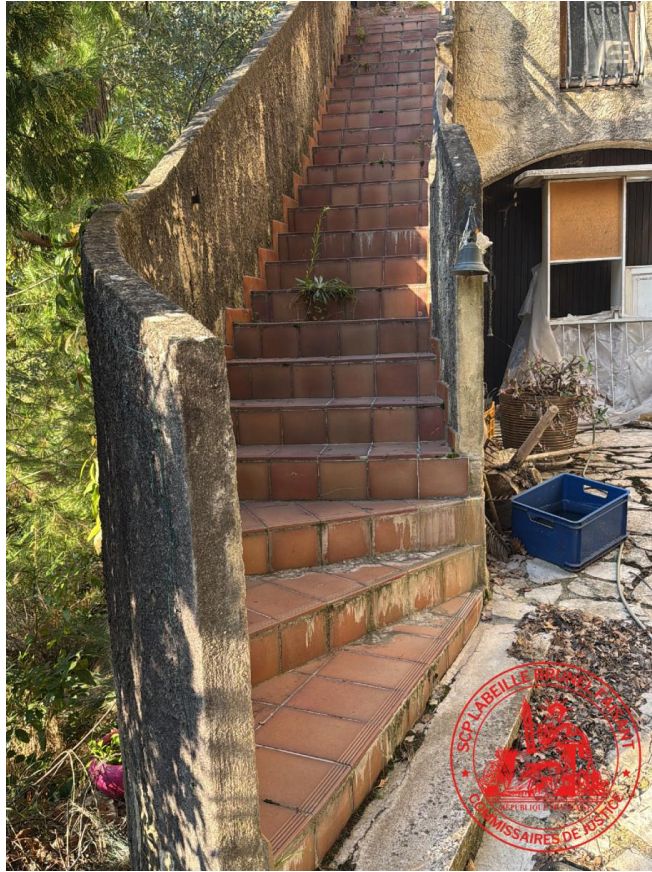
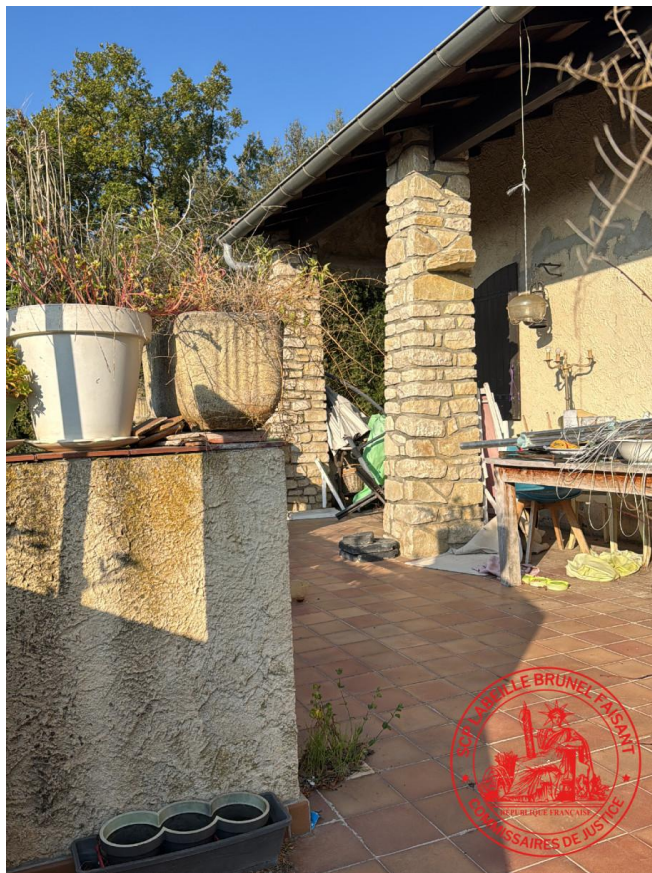
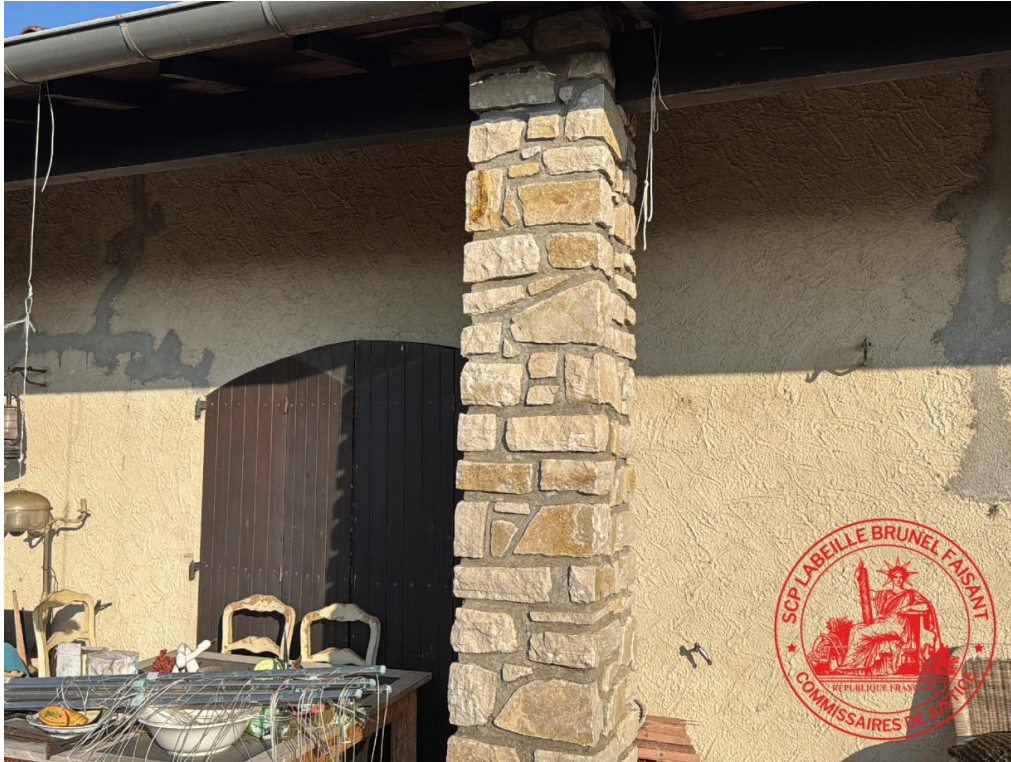
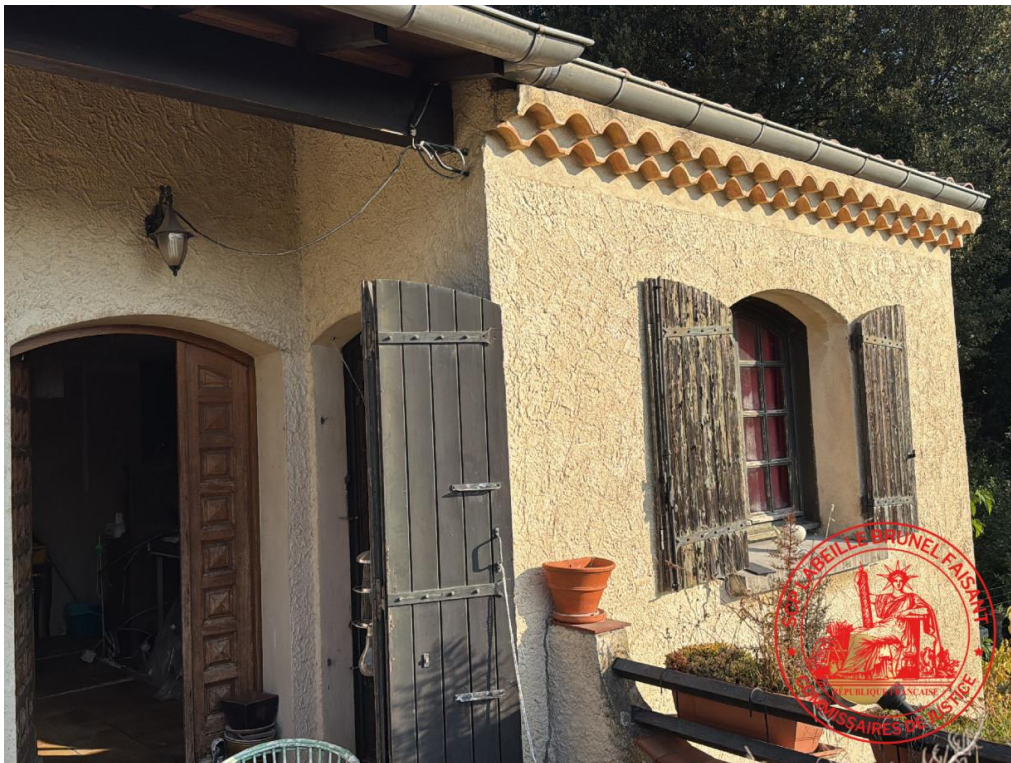
Une montée d'escalier extérieure carrelée permet d'accéder à l'habitation en empruntant une terrasse.

Il est à noter que la végétation autour de la maison n'est pas entretenue.  
Depuis la terrasse, une vue dégagée est relevée.

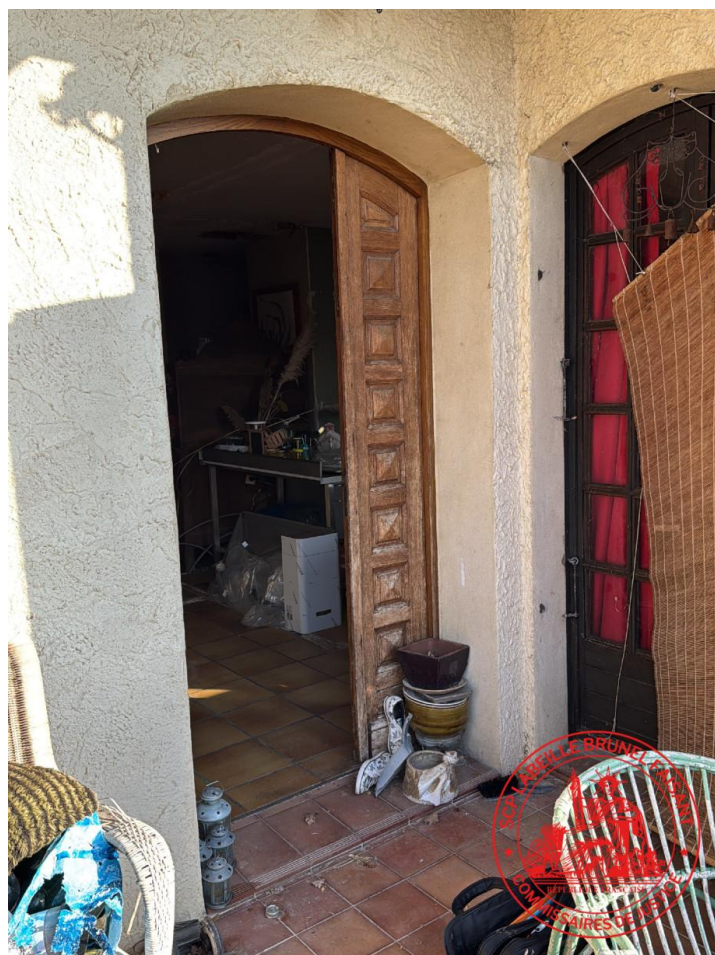
- **Entrée :**

Une porte d'entrée en bois à double battant est installée à l'entrée de la maison d'habitation.

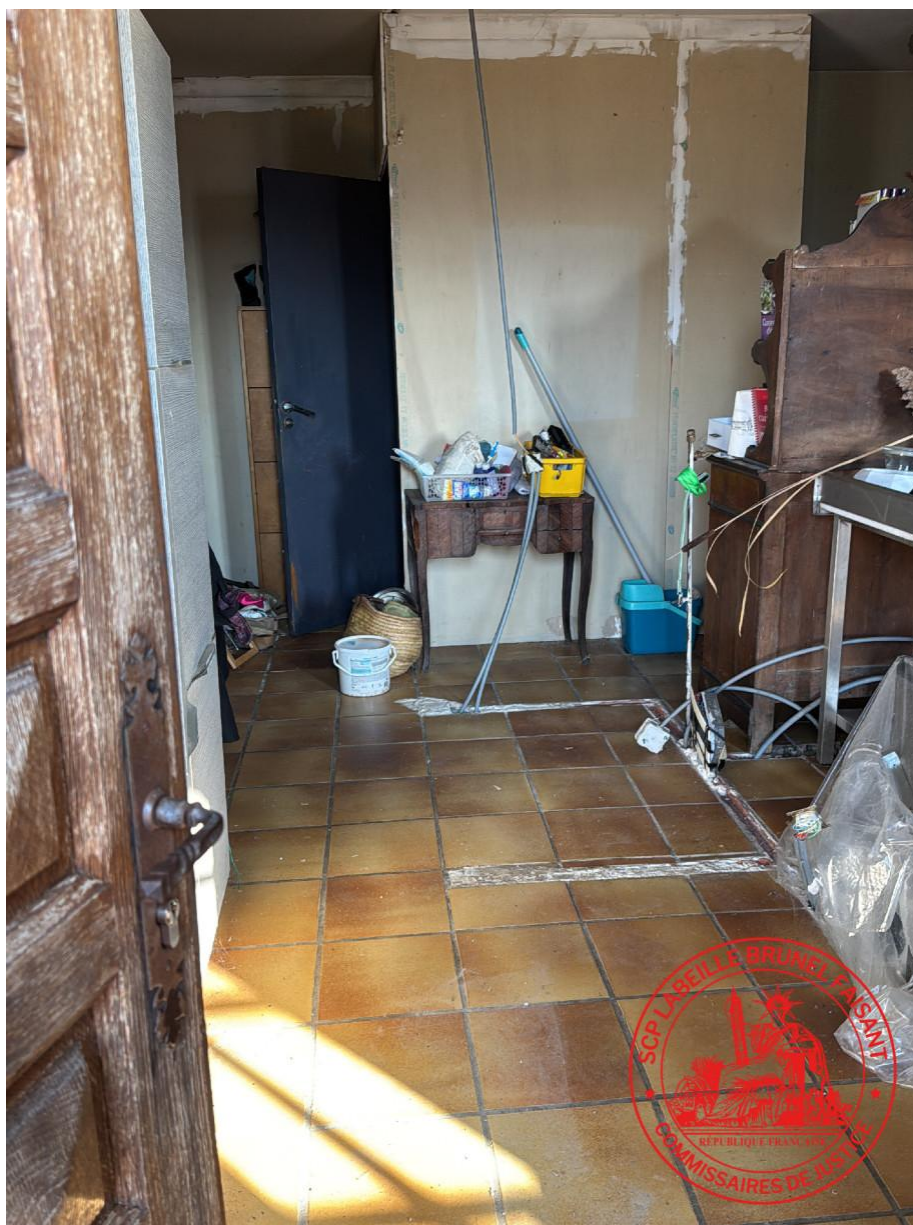
Au sol, un carrelage en grès a été réalisé avec des cloisons abattues visibles tant au plafond qu'au sol.

Les murs ont fait l'objet d'un doublage en placoplâtre non achevé.

Le plafond reçoit une dalle béton sur laquelle des cloisons démolies sont encore visibles.

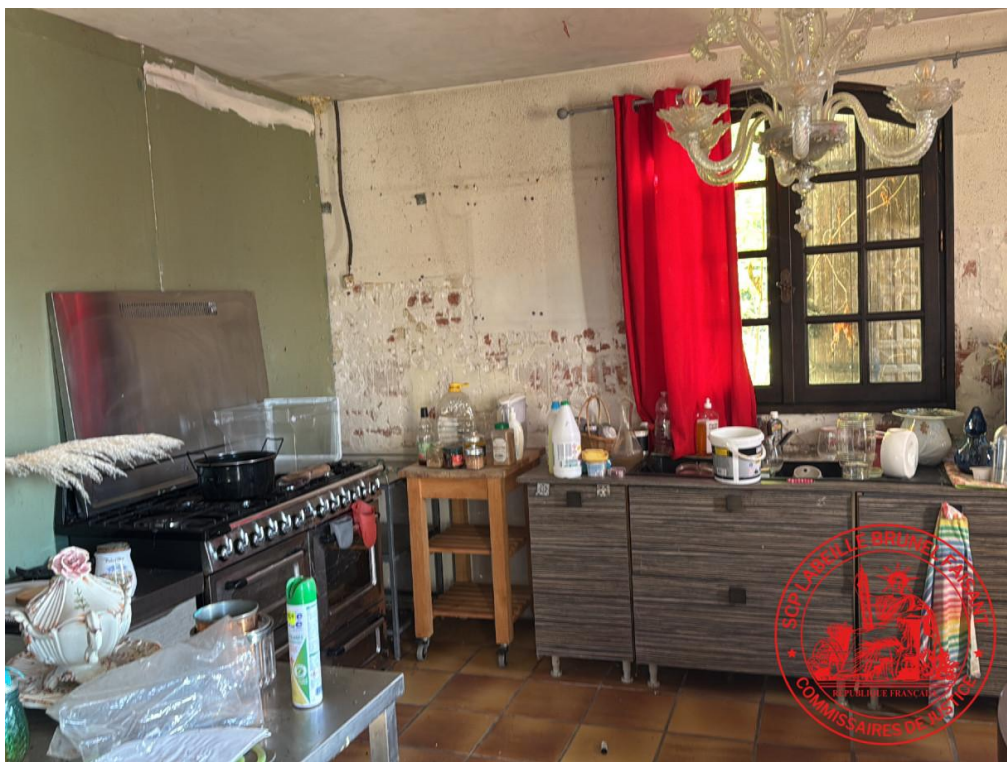
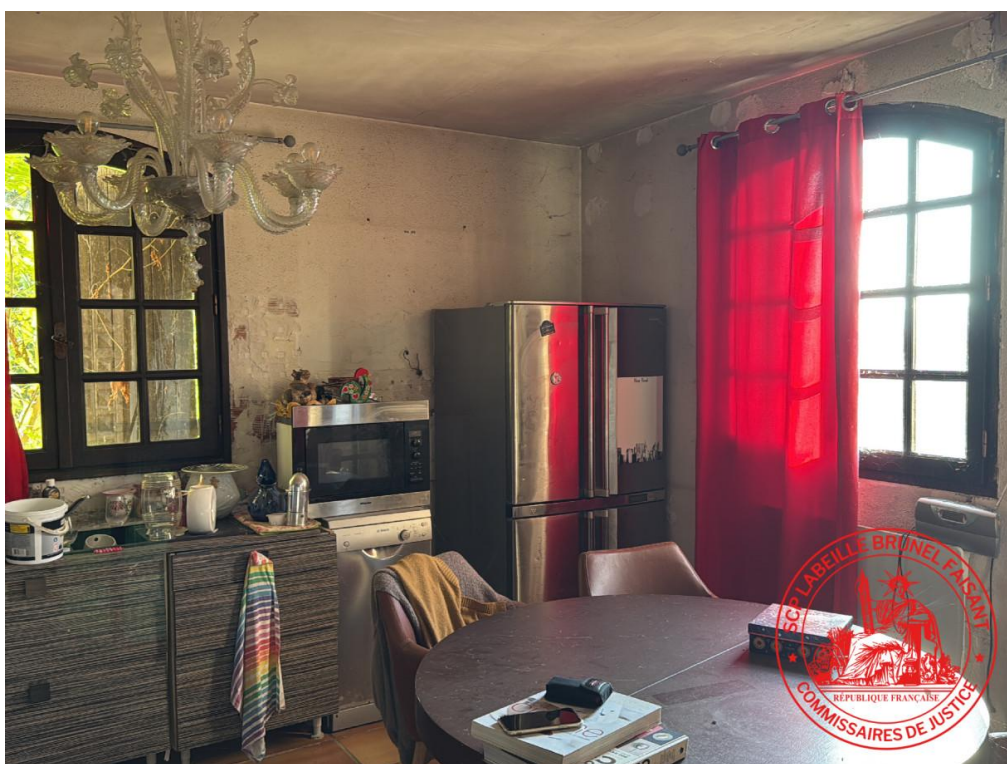
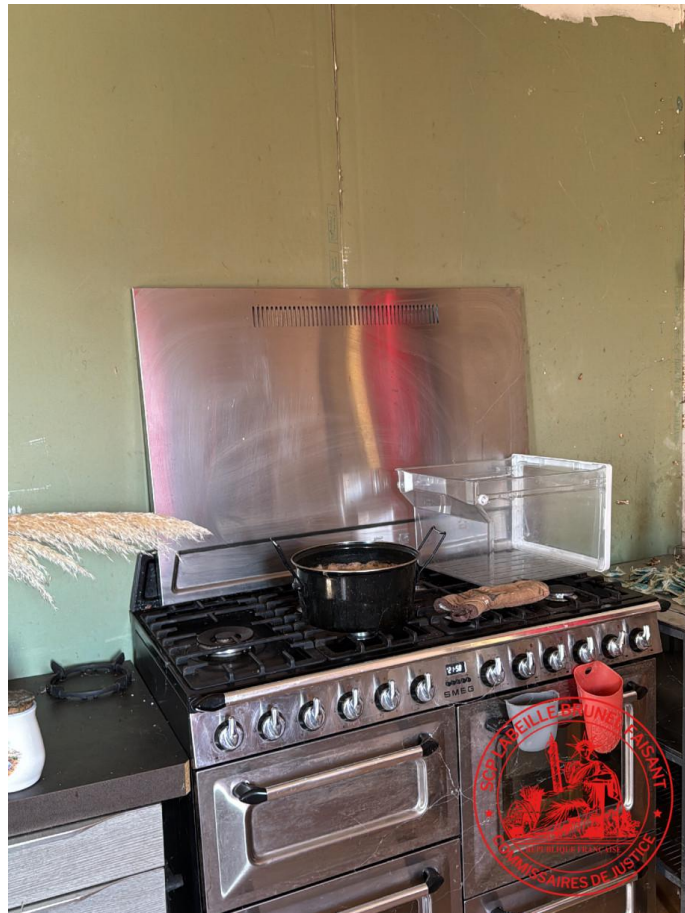
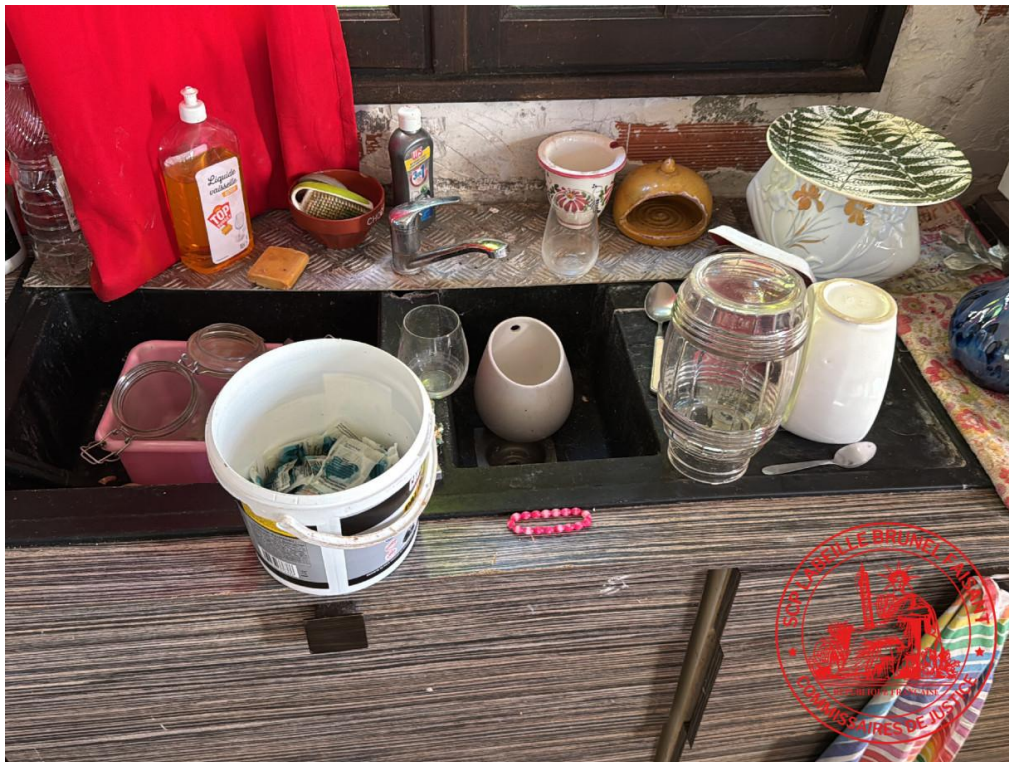
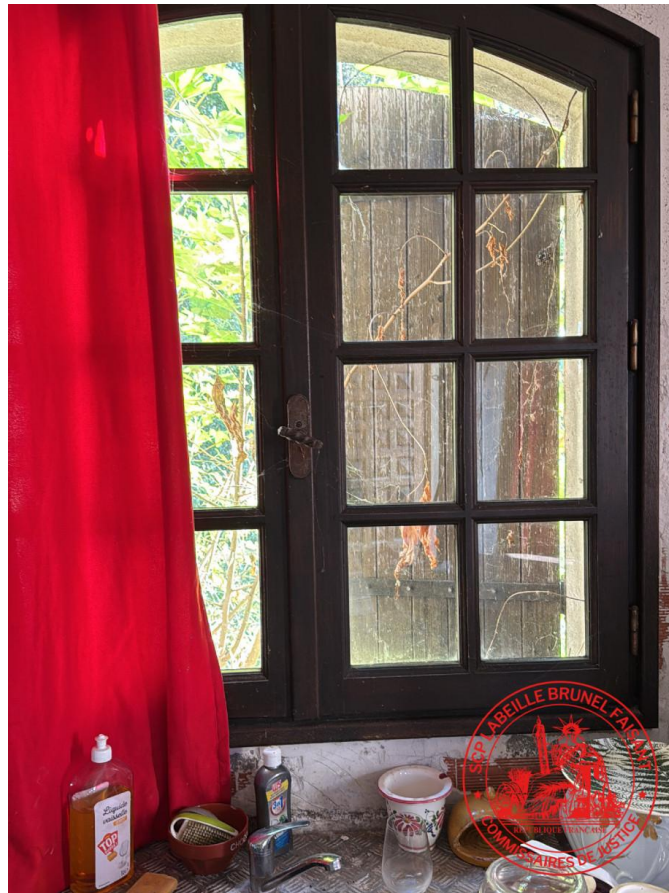
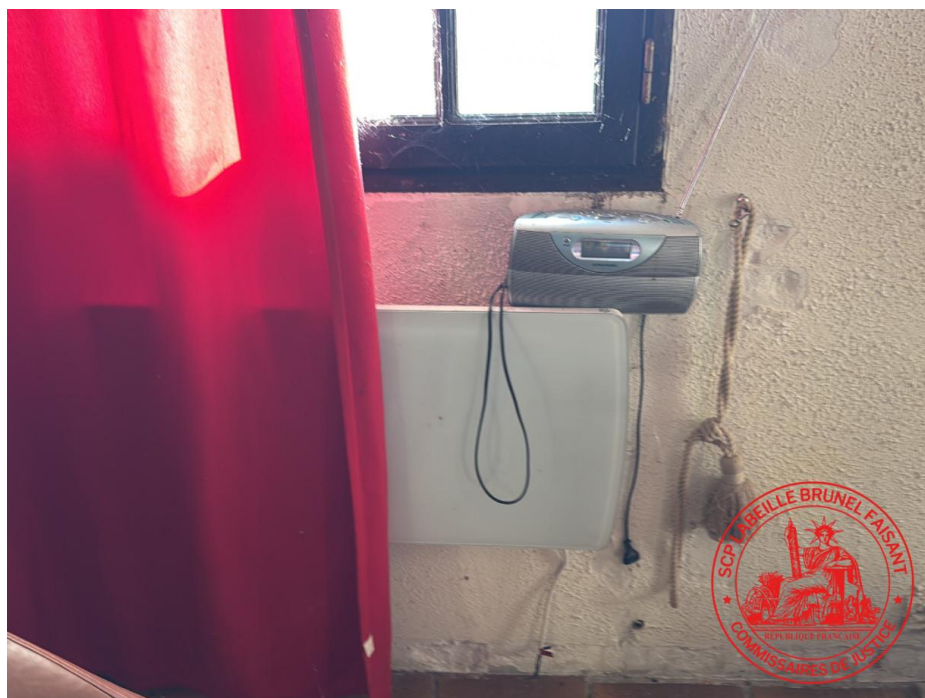
- **Cuisine :**

Dans cette pièce, le sol reçoit comme indiqué précédemment, un carrelage en grès.

Cette pièce reçoit un radiateur électrique installé sous la fenêtre.

Un meuble de cuisine recevant un évier à double bac devant la seconde fenêtre est installé.

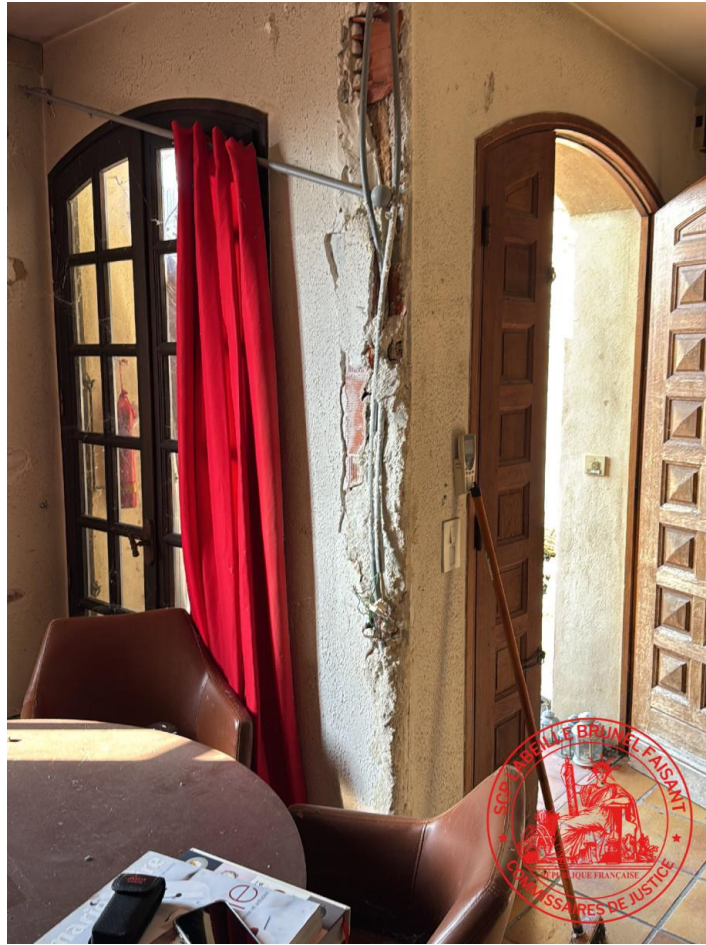
Il est à noter qu'une porte-fenêtre en bois donne accès à la terrasse depuis la cuisine.

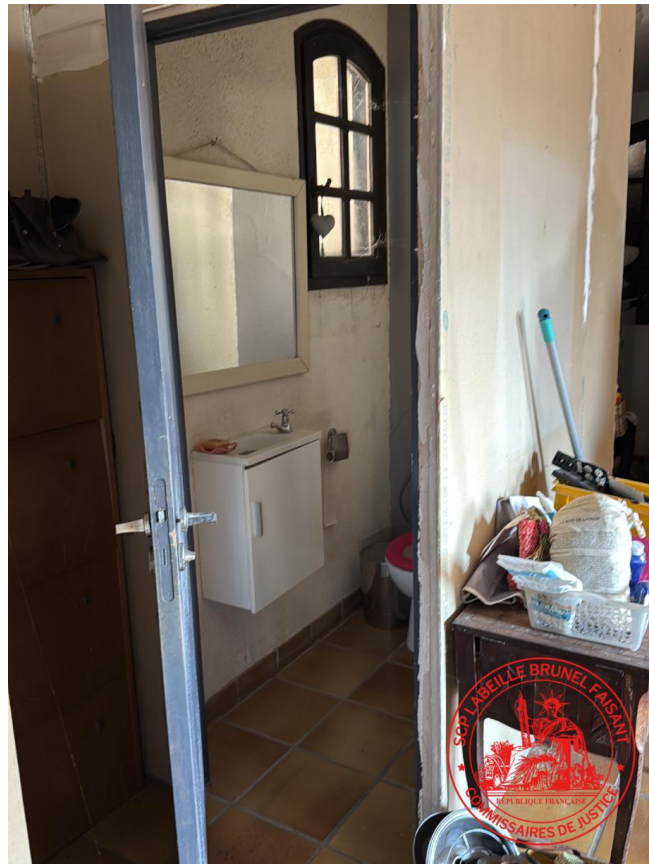
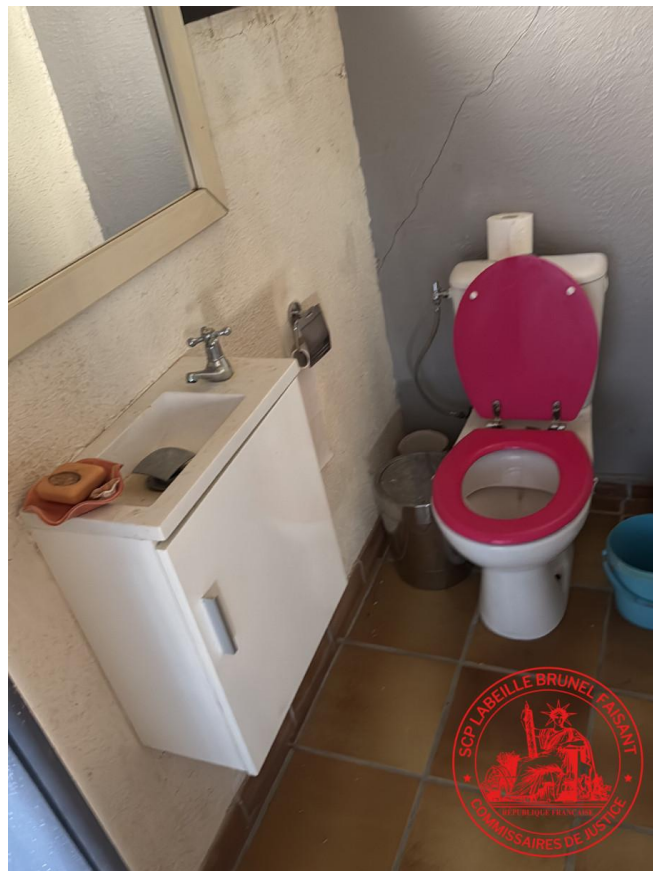
- **WC :**

Les murs reçoivent un crépi peint de deux couleurs.

Cette pièce est équipée d'un WC, d'un lave-main et d'une fenêtre en bois à simple vitrage.

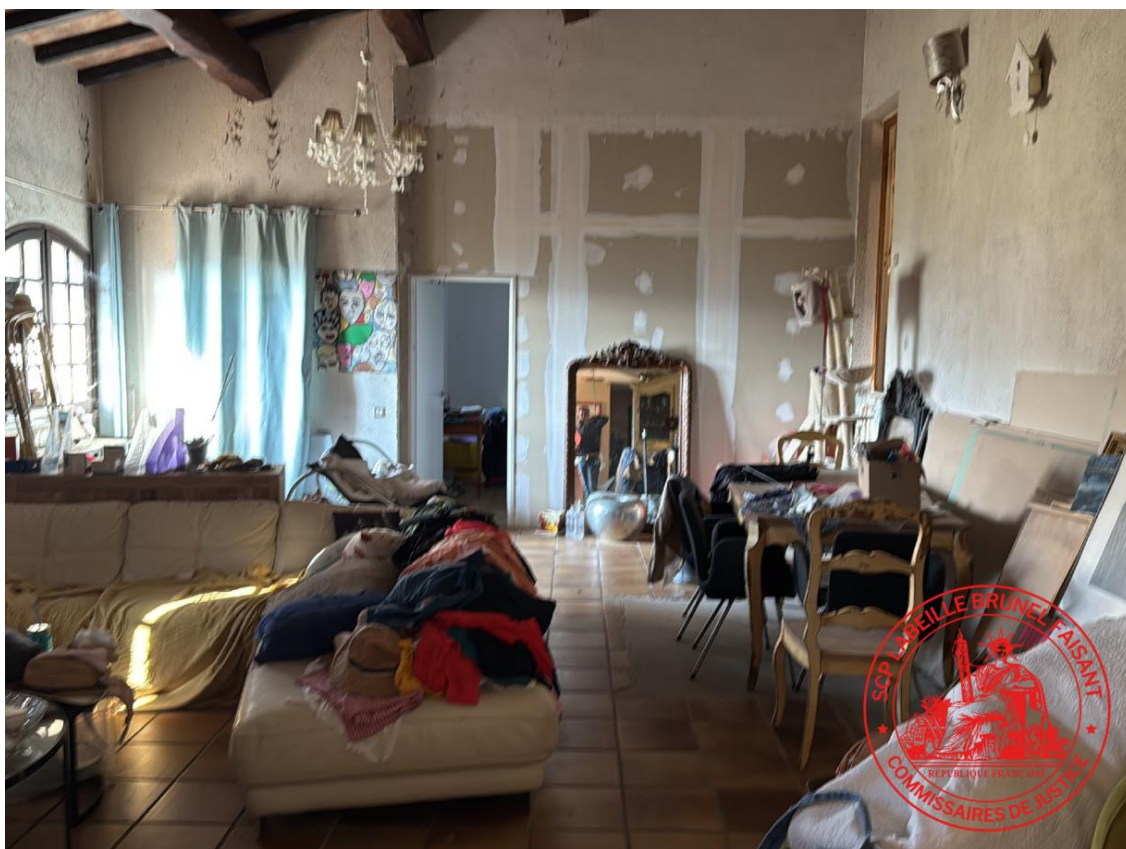
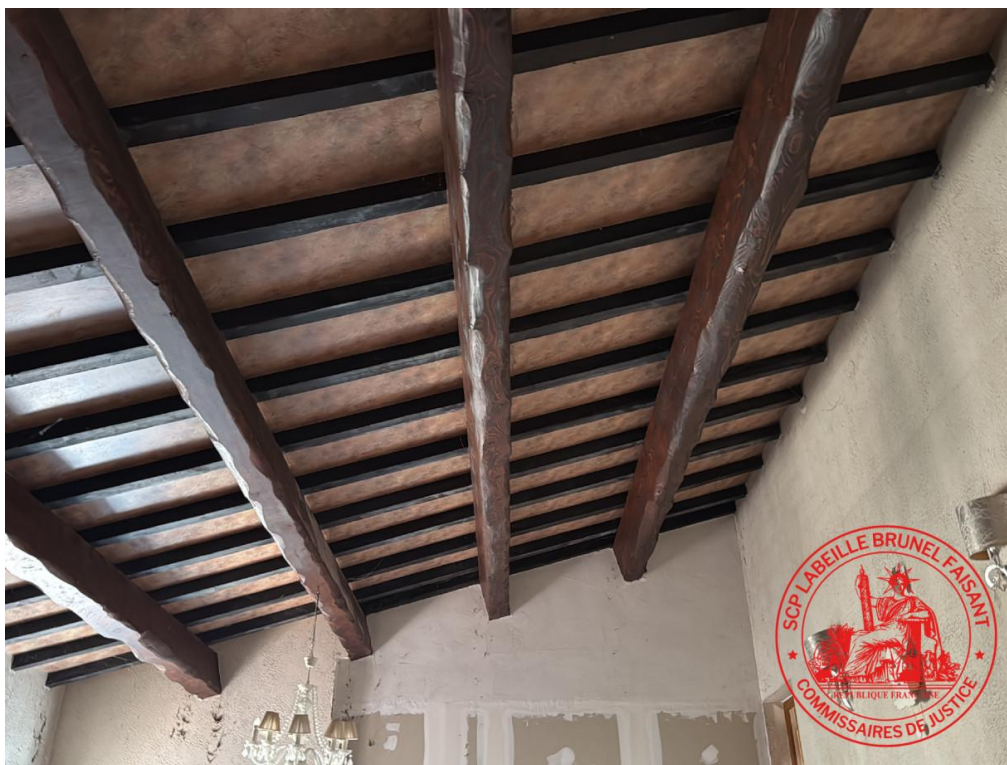
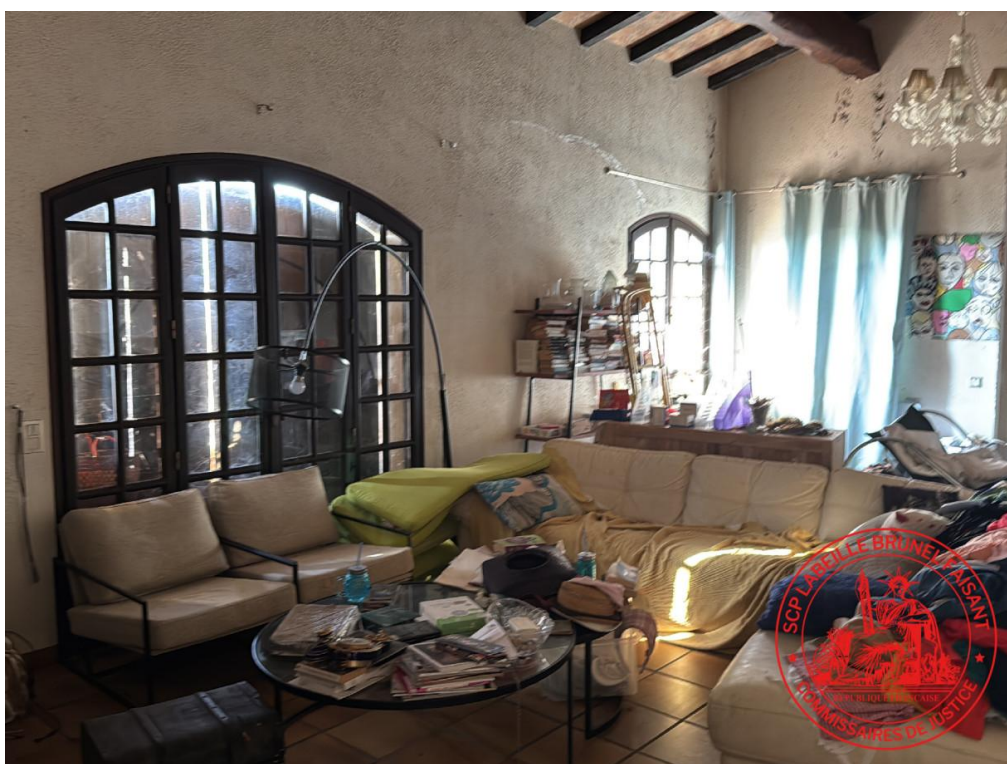
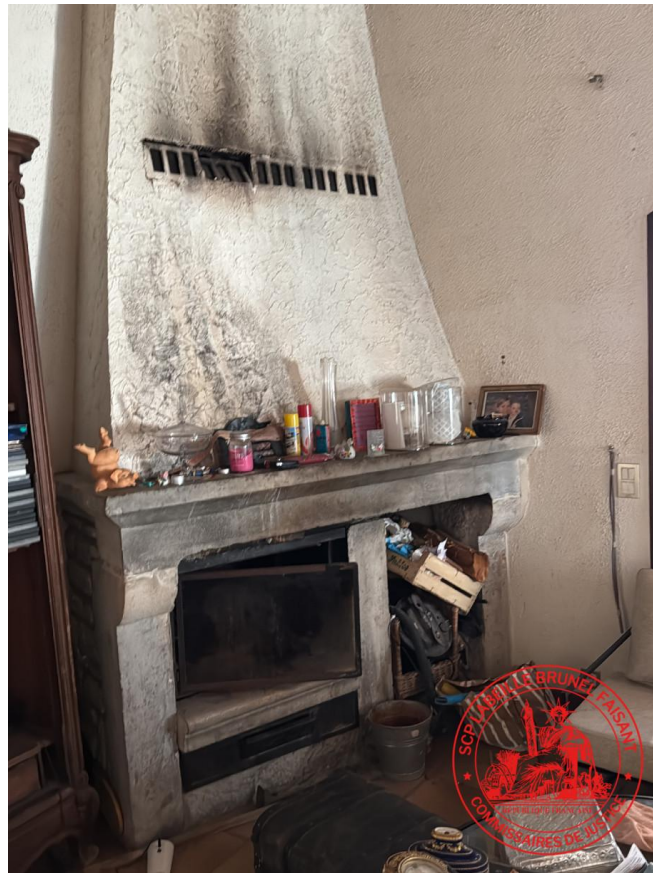
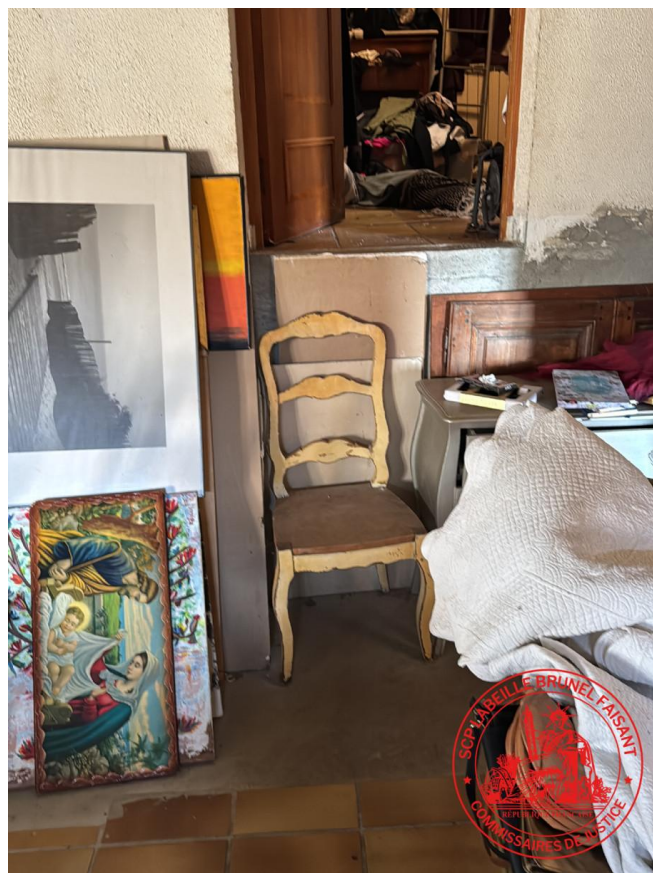
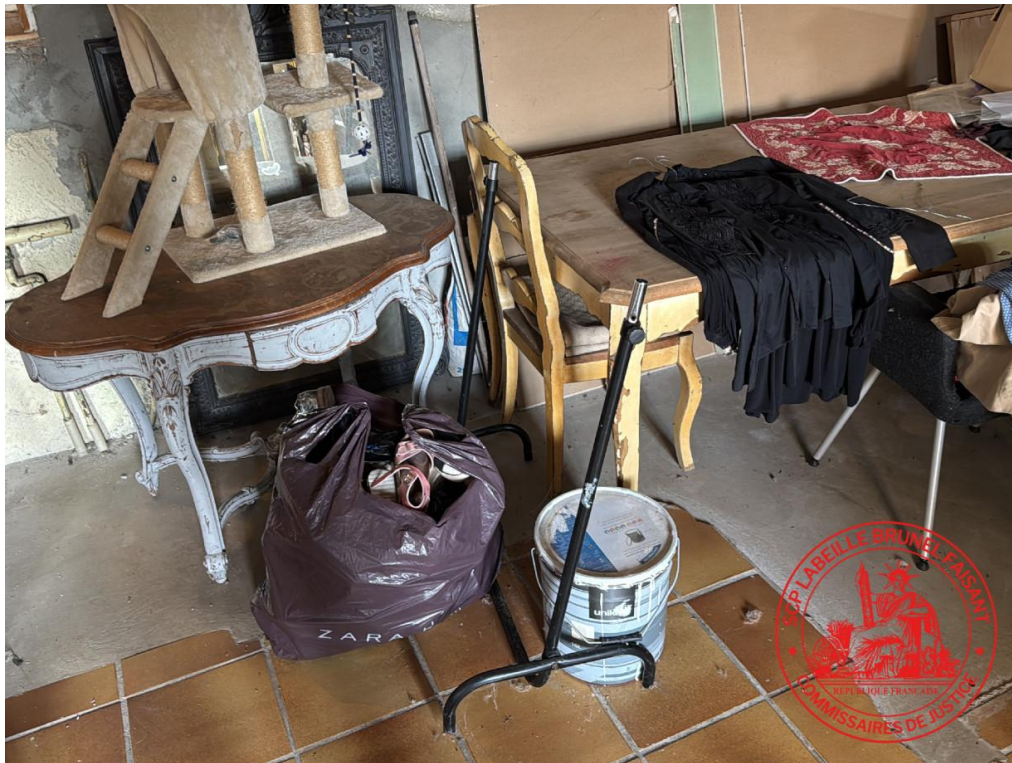
- **Salon :**

Au plafond, les poutres en bois sont apparentes avec des chevrons.

Il est à noter qu'une cheminée avec un insert est installée dans cette pièce.

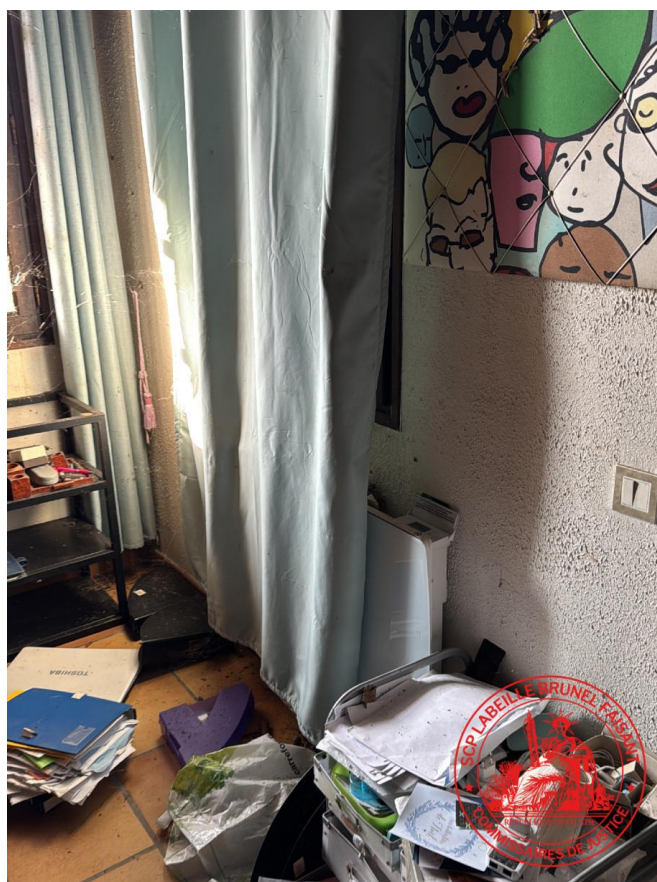
Il est à noter que dans le fond de la pièce, un radiateur électrique est installé sous une fenêtre avec rideau.

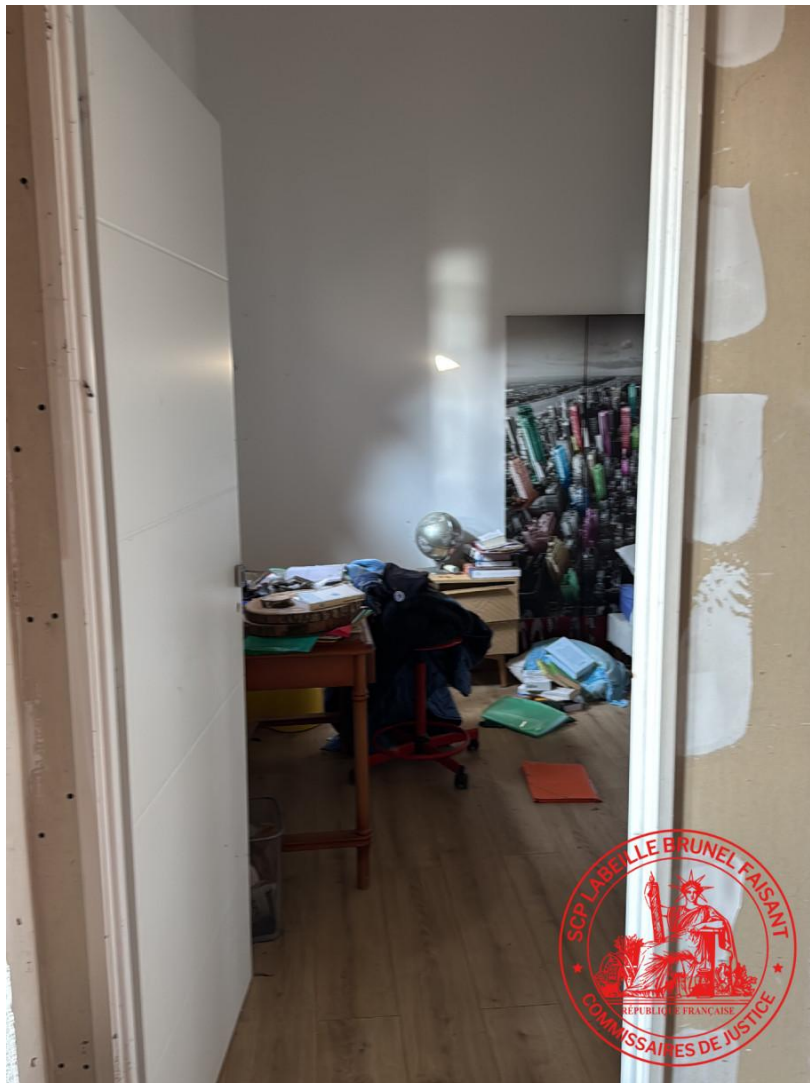
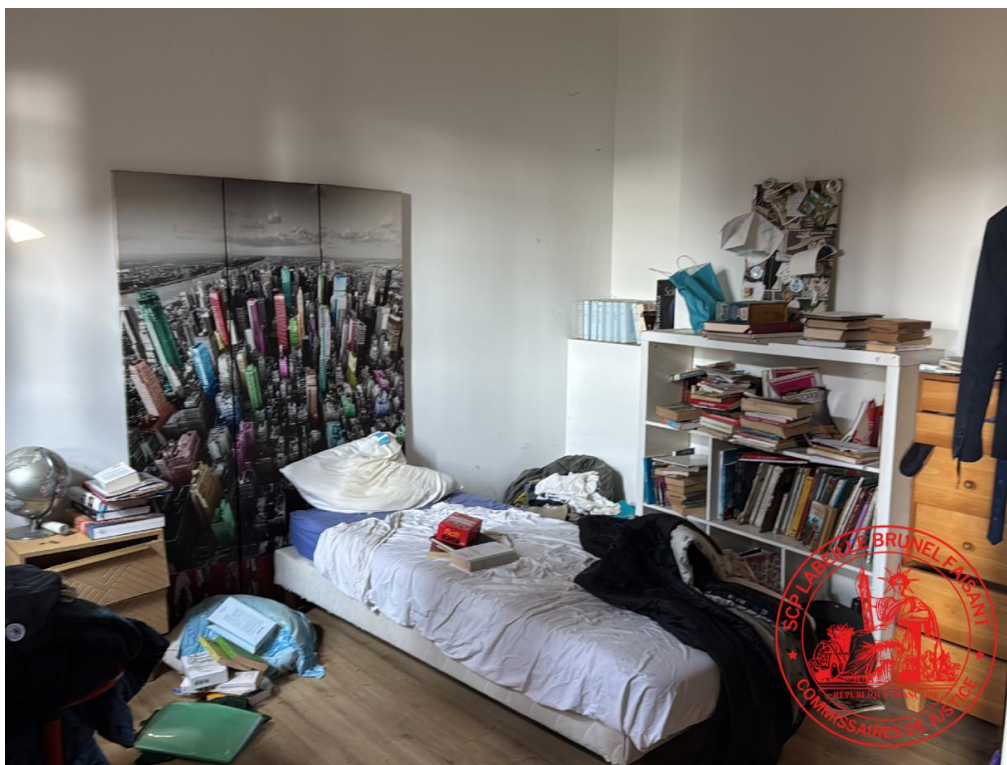
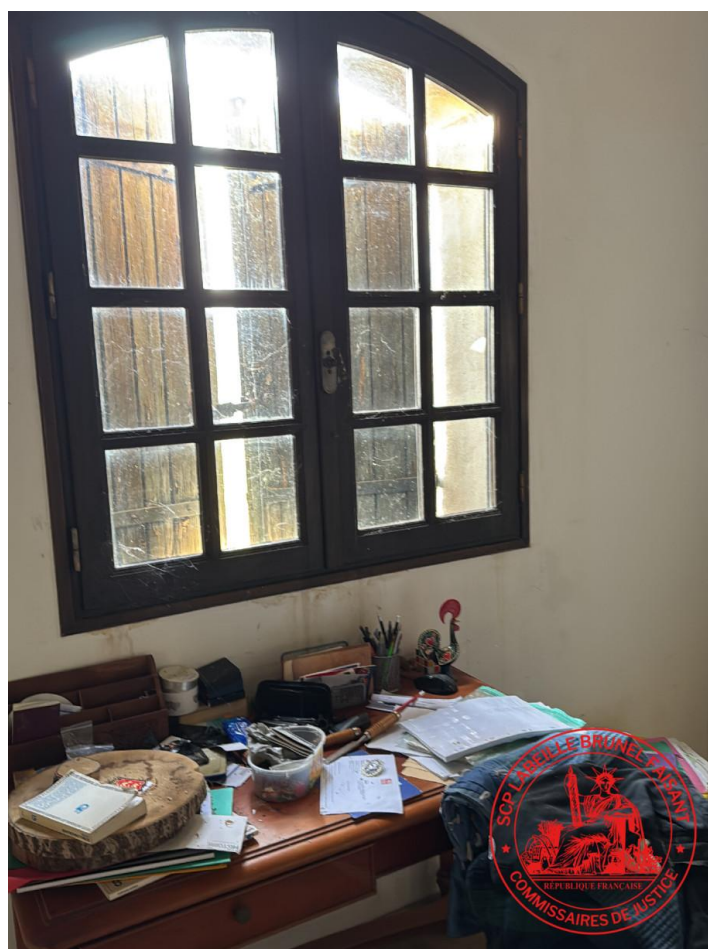
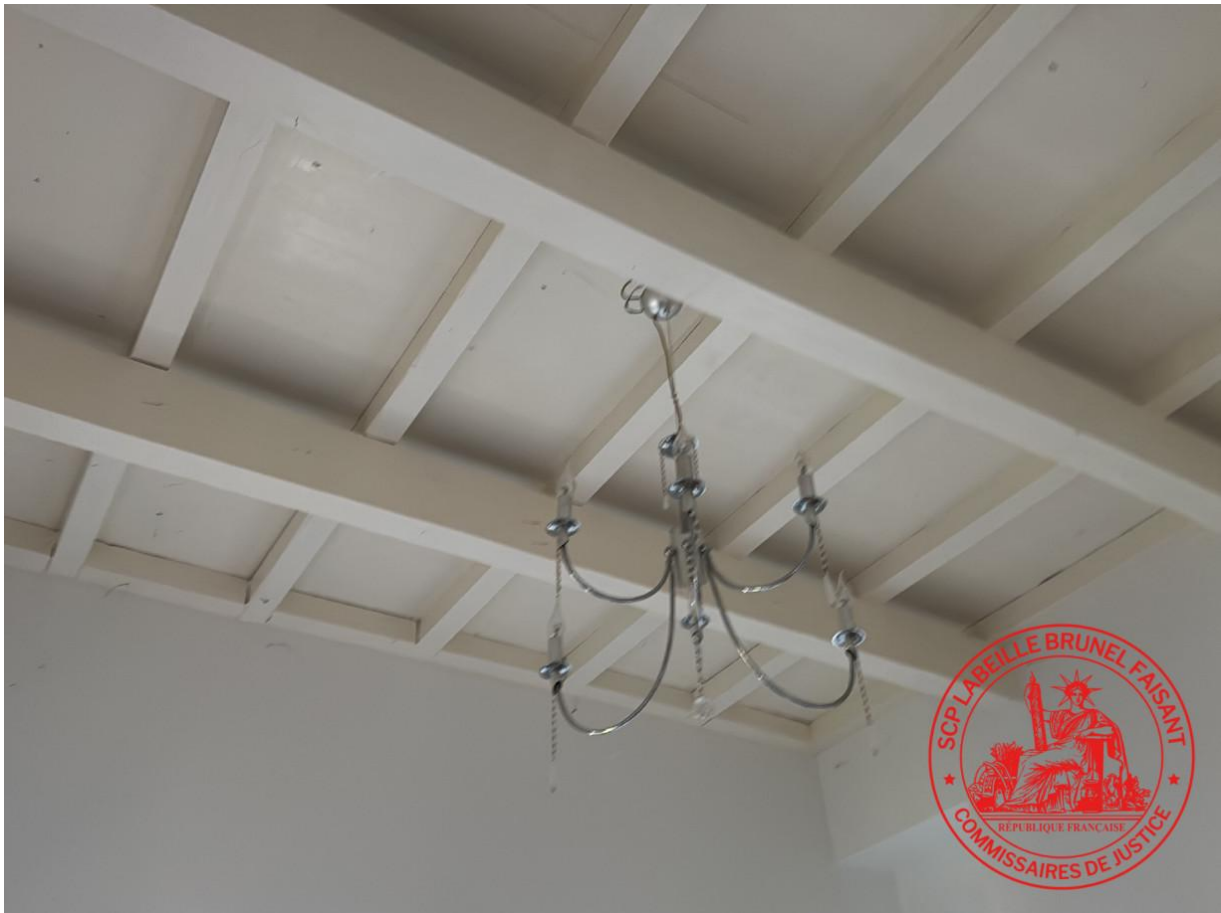
- **Chambre 1 :**

À l'entrée de cette pièce, une porte isoplane est installée.

Cette pièce est éclairée par une fenêtre en bois, simple vitrage.

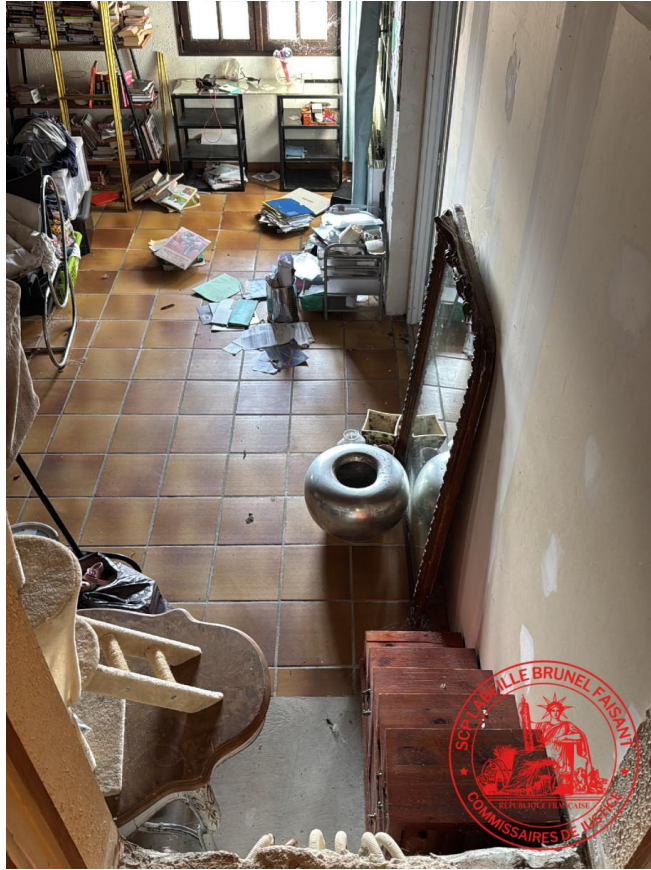
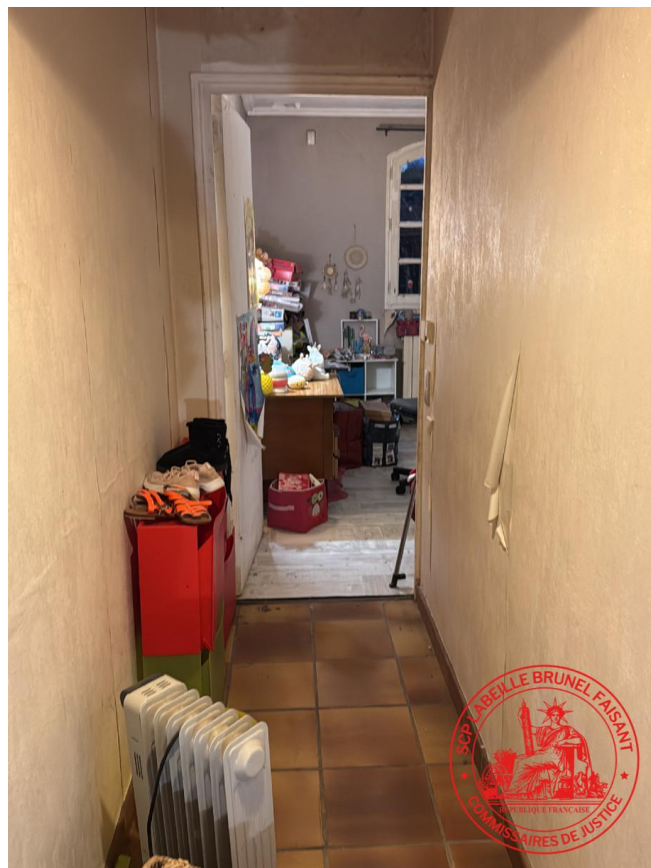
- **Salle de bains :**

L'accès à la salle de bain s'effectue en empruntant le meuble en bois en forme d'escalier.

Cet accès s'effectue à partir d'un couloir desservant deux chambres et cette salle d'eau.

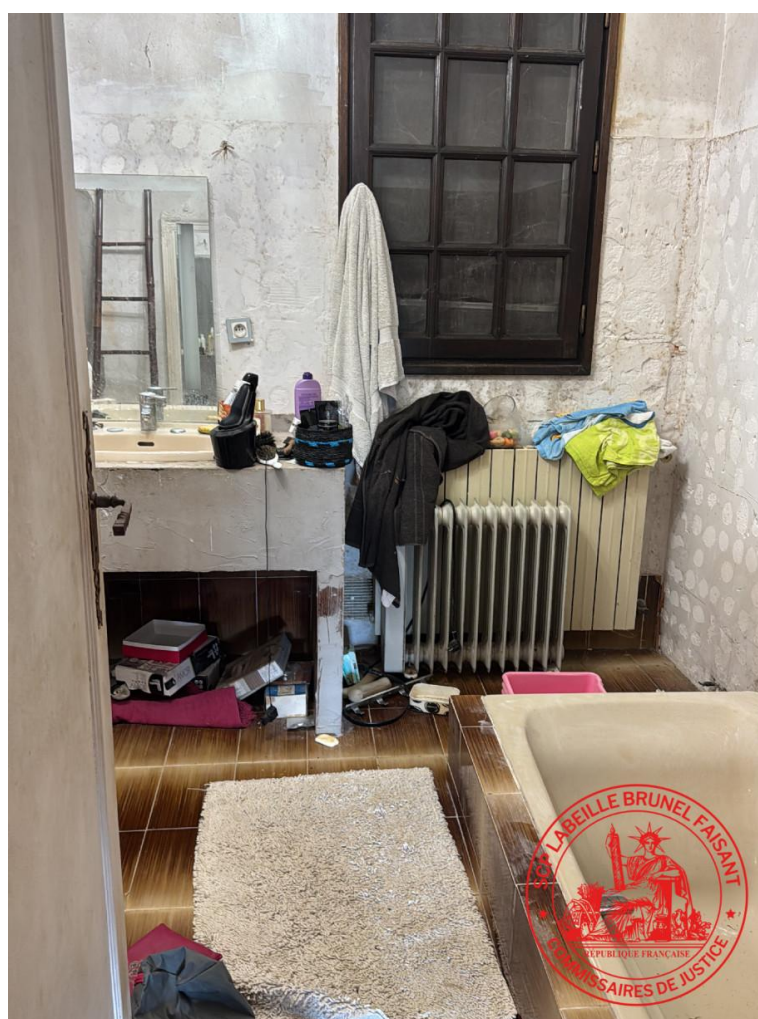
Sur les murs à l'entrée au niveau de la baignoire, des fissures sont également relevées sur une partie.

Cette pièce est équipée : d'un lavabo sur un bâti, un bac à douche, une baignoire et un radiateur hors service.

Dans le fond de la pièce, un placard mural est également relevé.

D'importantes moisissures sont visibles dans le placard de la salle de bains et de l'humidité dans la poutre bois de la "mezzanine" du garage.
