## **CAHIER DES CONDITIONS DE LA VENTE**

**Commune de VIVIERS (Ardèche) 799 route de ROUMANAS,**  
consistant en une maison à usage d'habitation avec terrains  
attendants, ci-après identifié au cadastre :

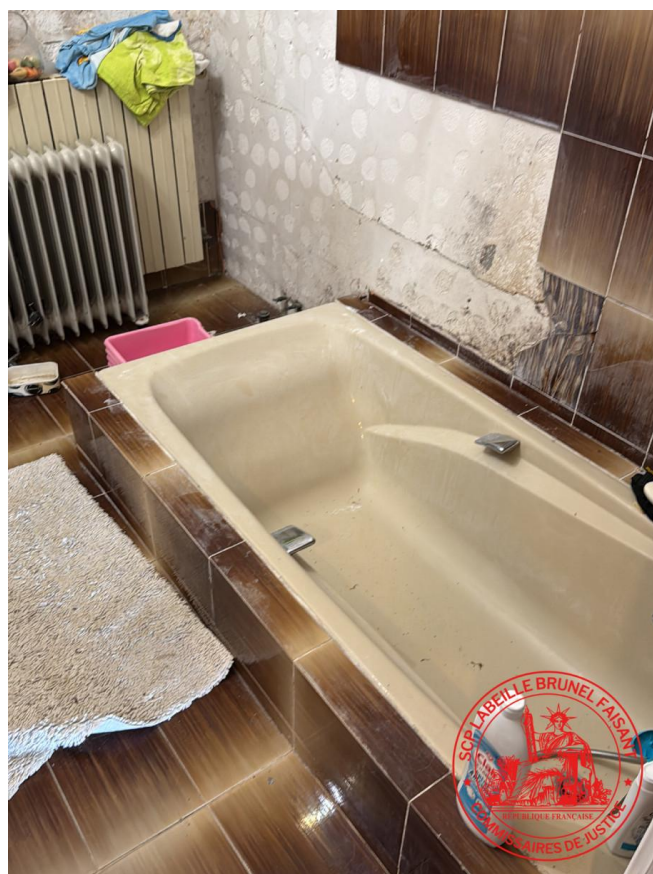
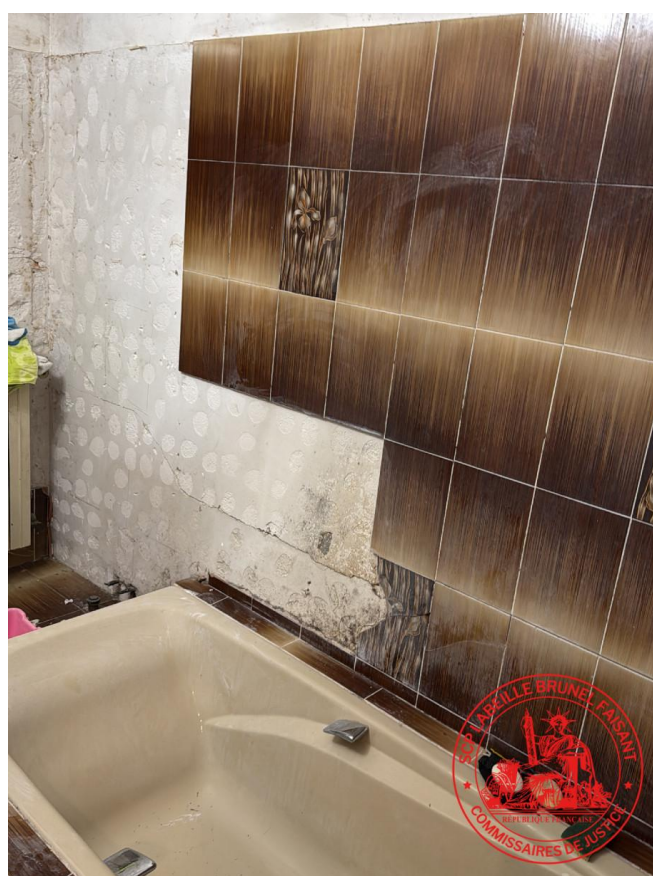
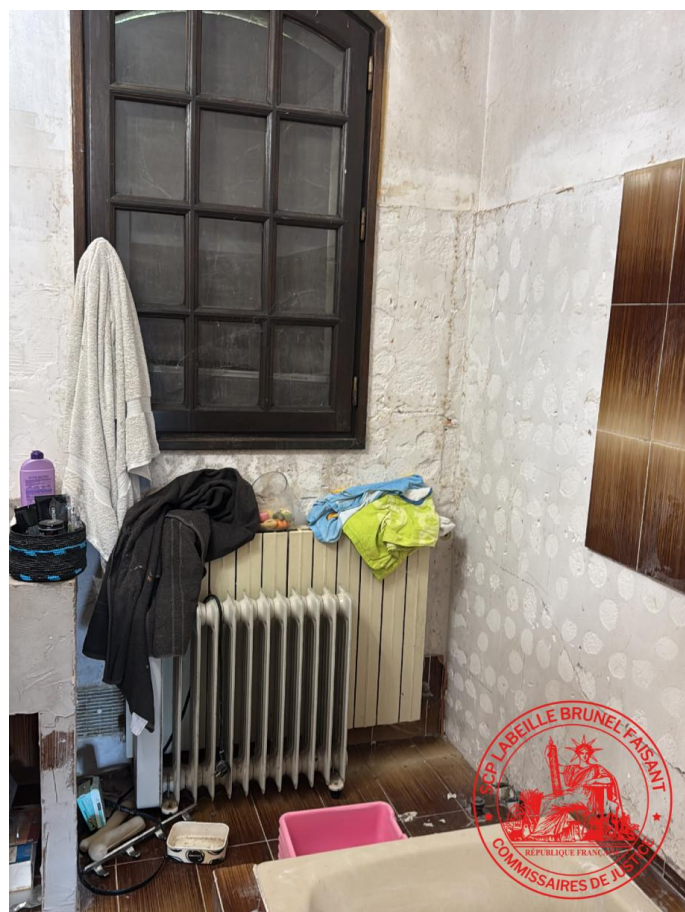
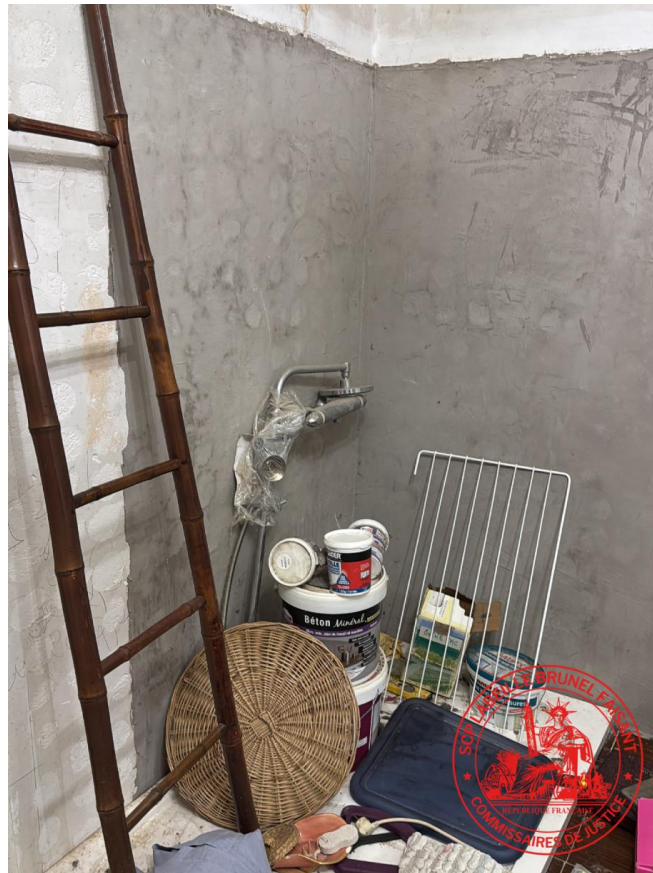
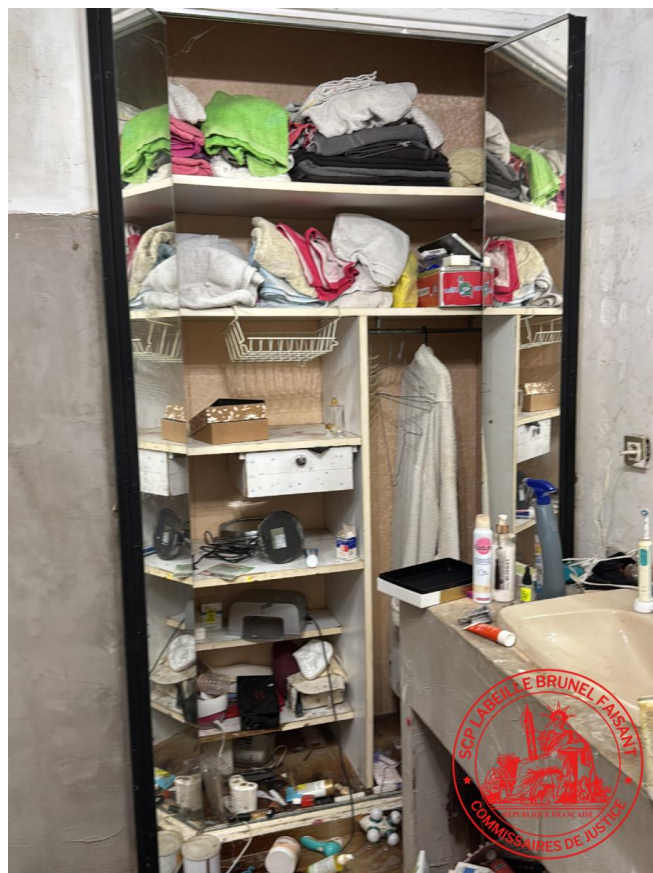
La salle de bain est en rénovation et à l'état d'abandon.

Au sol, du carrelage est relevé.

Sur les murs à l'entrée au niveau de la baignoire, des fissures sont également relevées sur une partie.

Dans le fond de la pièce, un placard mural est également relevé.

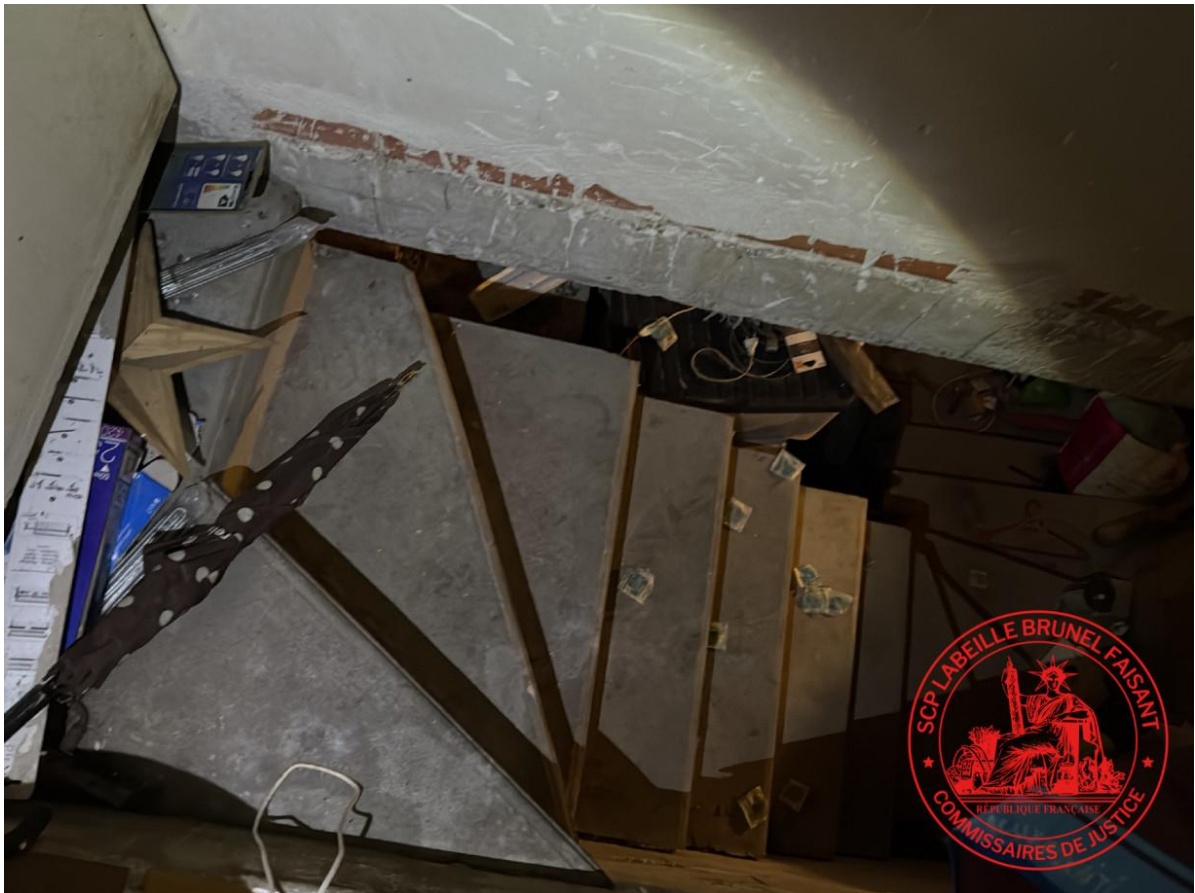
Ce sous-sol, est constitué de trois pièces en enfilades très encombrées.

Les parpaings sont apparents, avec au plafond les lambourdes béton.

Il est à noter une lézarde assez importante près de la descente d'escalier qui n'a pas fait l'objet d'une réparation.

Des fissures sont présentes et reprises en partie par agraffage. Certaines restent cependant non réparées et mérite le constat par un homme de l'art.

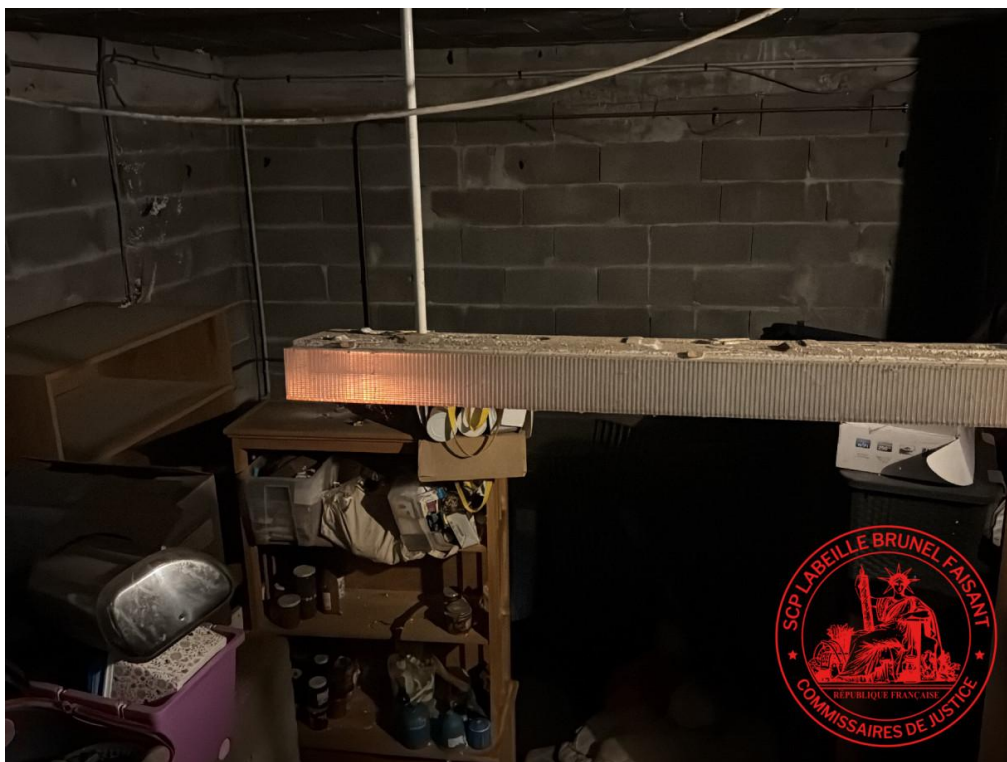
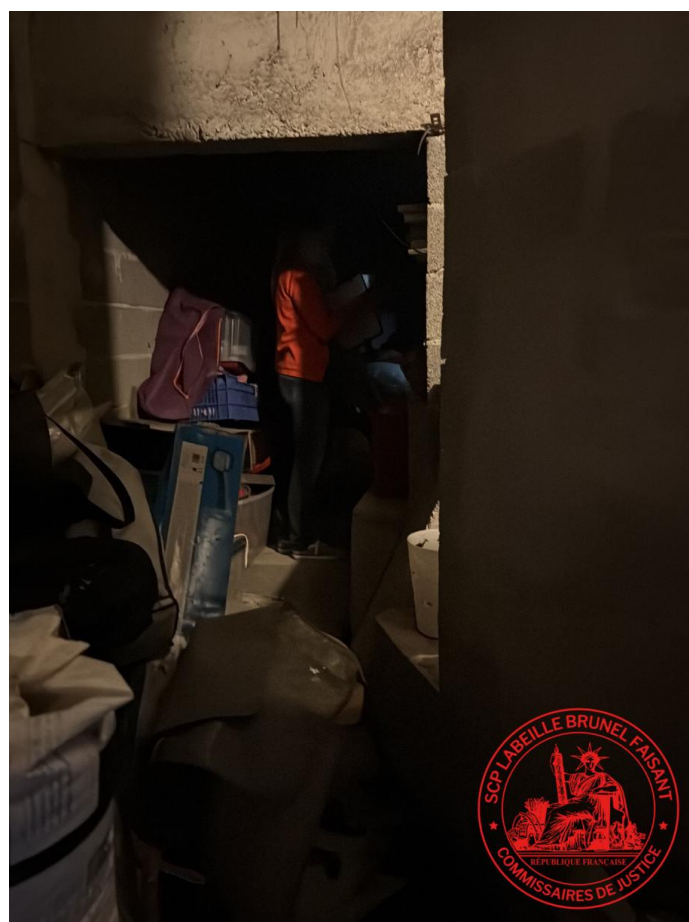
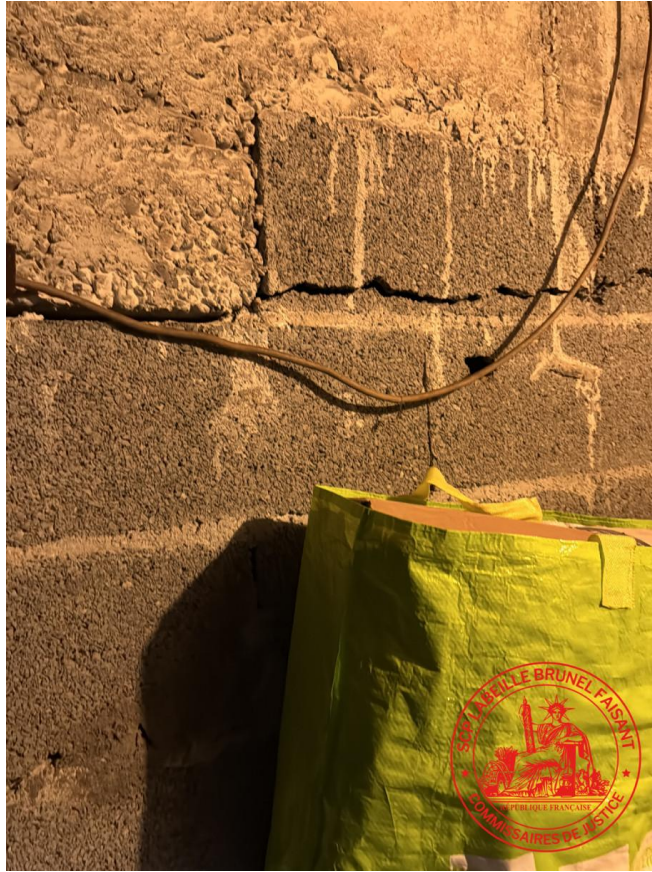
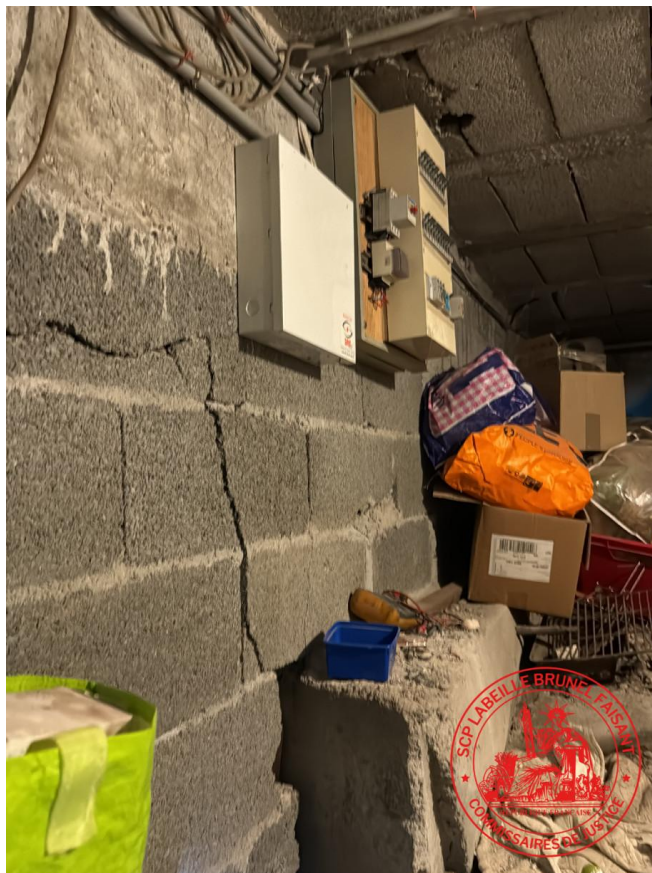
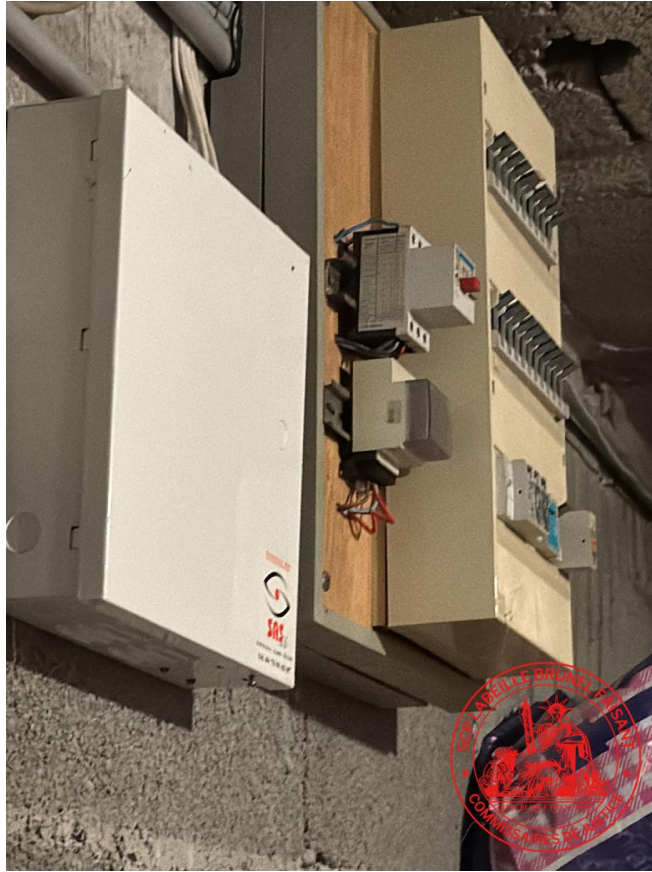
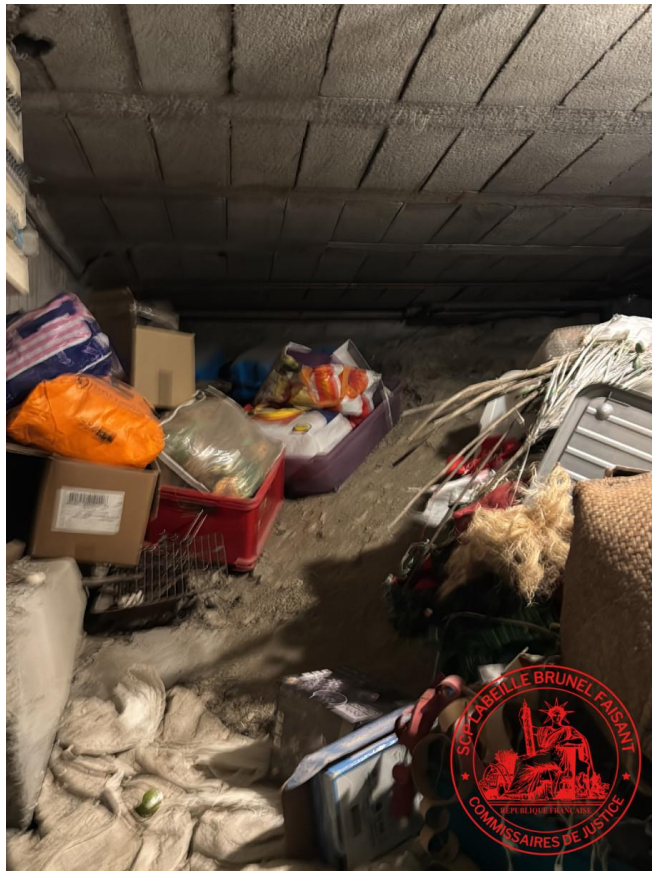
Dans cette pièce, le tableau électrique ancien est visible avec un chauffe-eau électrique.

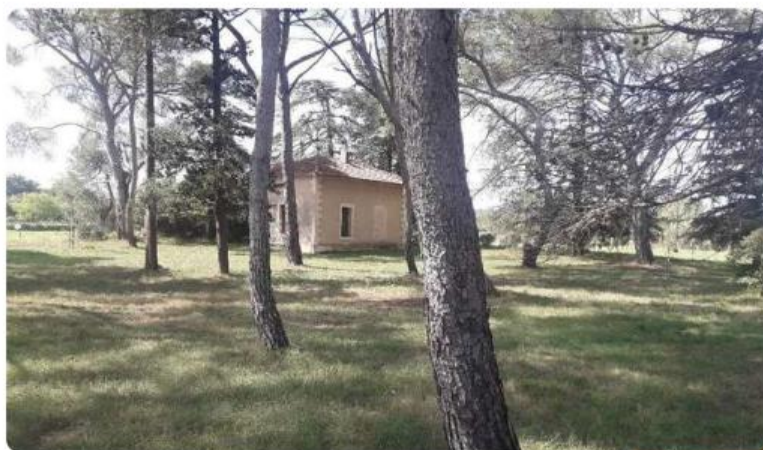
Terrain respectant les obligations de débroussaillage, source : ONF.

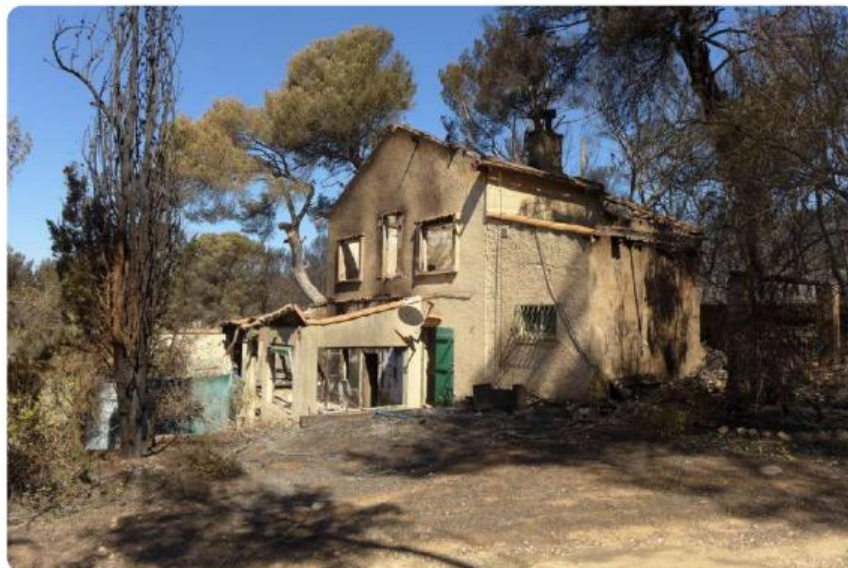
Maison non débroussaillée, partiellement détruite par le passage d'un feu, Rognac (13), source : ONF.

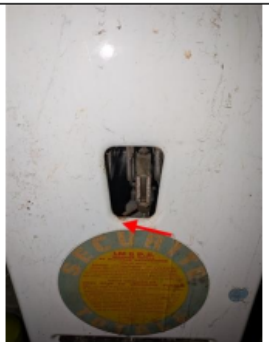
| Points de contrôle <sup>(3)</sup><br>(selon la norme) | Anomalies observées<br>(A1 <sup>(4)</sup> , A2 <sup>(5)</sup> ,<br>DGI <sup>(6)</sup> , 32c <sup>(7)</sup> ) | Libellé des anomalies et recommandations | Photos |
|---|---|---|---|
| D.2 - I<br>Chauffe eau non raccordés | DGI | Un débordement de flamme est constaté à l'allumage du chauffe-eau non raccordé : l'appareil est dangereux, il ne doit pas être utilisé et doit être examiné au plus tôt par une personne compétente (installateur ou SAV). (Chauffe eau e.l.m. leblanc Non connu)<br><br>Remarques : (Garage)<br>La flamme déborde à l'allumage ; Faire intervenir un installateur gaz qualifié afin de nettoyer et régler l'appareil ou remplacer ce dernier par un appareil adapté plus récent (Rez de chaussée - Garage)<br>Risque(s) constaté(s) : Risque d'incendie et / ou risque d'intoxication au monoxyde de carbone (CO) causée par une mauvaise combustion | |

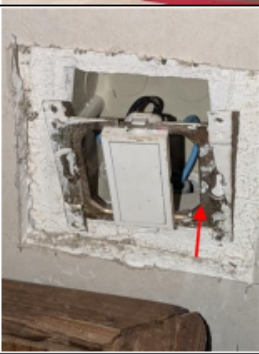
| | <p>Photo PhEle003<br/>Libellé de l'anomalie : B7.3 a L'Enveloppe d'au moins un matériel est manquante ou détériorée.<br/>Remarques : Présence de matériel électrique en place dont l'enveloppe présente des détériorations ; Faire intervenir un électricien qualifié afin de remplacer les matériels présentant des détériorations (1er étage - Cuisine, 1er étage - Salle de bains)</p> |

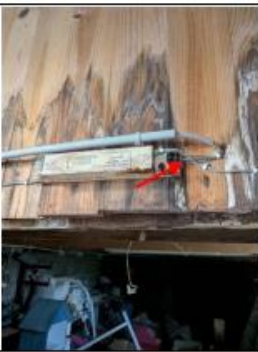
| | <p>Photo PhEle004<br/>Libellé de l'anomalie : B8.3 e Au moins un conducteur isolé n'est pas placé sur toute sa longueur dans un conduit, une goulotte ou une plinthe ou une huisserie, en matière isolante ou métallique, jusqu'à sa pénétration dans le matériel électrique qu'il alimente.<br/>Remarques : Présence de conducteurs électriques non protégés mécaniquement ; Faire intervenir un électricien qualifié afin d'installer des protections mécaniques sur les conducteurs non protégés (Rez de chaussée - Garage, Rez de chaussée - Cave 1)</p> |

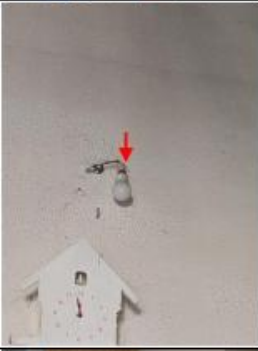
| | <p>Photo PhEle005<br/>Libellé de l'anomalie : B8.3 b L'installation comporte au moins un matériel électrique inadapté à l'usage.<br/>Remarques : Présence de matériel électrique inadapté à l'usage (douille de chantier) ; Faire intervenir un électricien qualifié afin de remplacer les matériels inadaptés par du matériel autorisé (1er étage - Pièce 1)</p> |

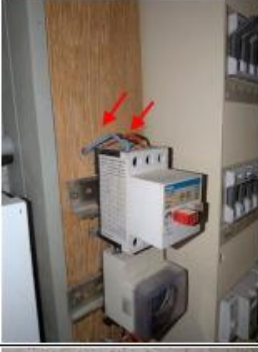
| | <p>Photo PhEle004<br/>Libellé de l'anomalie : B8.3 e Au moins un conducteur isolé n'est pas placé sur toute sa longueur dans un conduit, une goulotte ou une plinthe ou une huisserie, en matière isolante ou métallique, jusqu'à sa pénétration dans le matériel électrique qu'il alimente.<br/>Remarques : Présence de conducteurs électriques non protégés mécaniquement ; Faire intervenir un électricien qualifié afin d'installer des protections mécaniques sur les conducteurs non protégés (Rez de chaussée - Garage, Rez de chaussée - Cave 1)</p> |

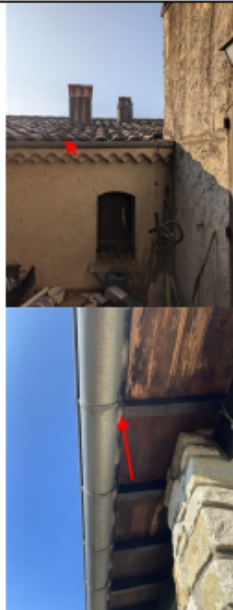
| Localisation | Identifiant + Description | Conclusion (justification) | Etat de conservation** et préconisations* | Photo |
|---|---|---|---|---|
| 3ème étage - Toiture | Identifiant: M001<br>Description: Plaques (fibres-ciment)<br>Liste selon annexe.13-9 du CSP: B | Présence d'amiante (Sur décision de l'opérateur) | Matériau dégradé (étendue ponctuelle)<br><br><b>Résultat</b> EP**<br><br><b>Préconisation</b> : Il est recommandé de réaliser une évaluation périodique. | |
