## **CAHIER DES CONDITIONS DE LA VENTE**

**Commune de SAINT-DEZERY (Gard) - 2 rue du Puits :**

## DOSSIER DE DIAGNOSTICS TECHNIQUES N° 256814

## Rapport de mission de repérage des matériaux et produits contenant de l'amiante pour l'établissement du constat établi à l'occasion de la vente d'un immeuble bâti (listes A et B de l'annexe 13-9 du Code de la Santé publique)

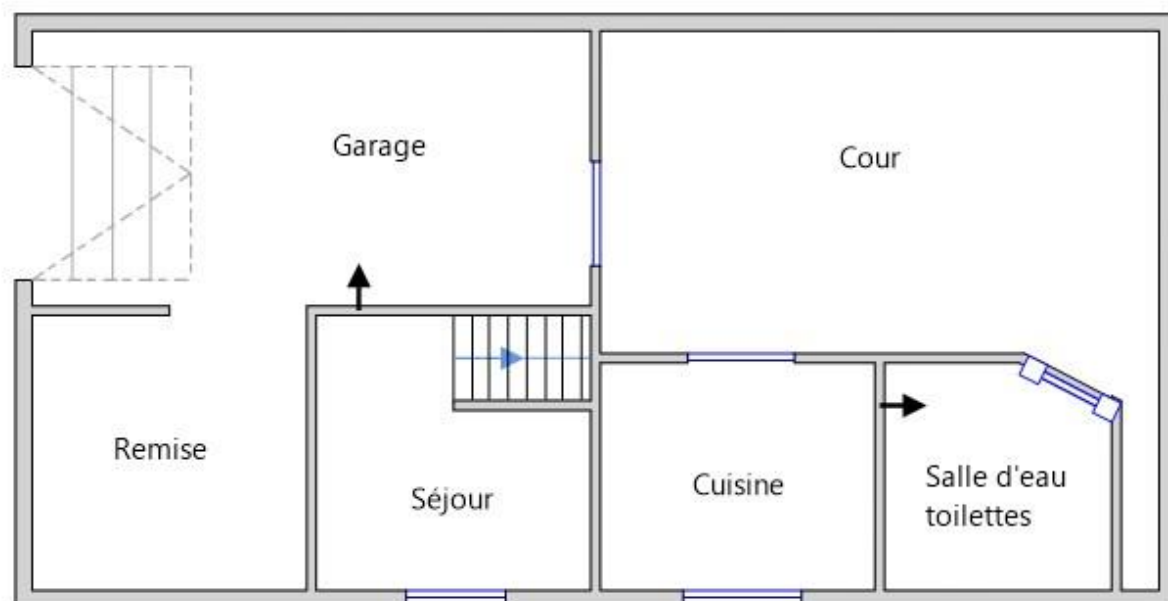
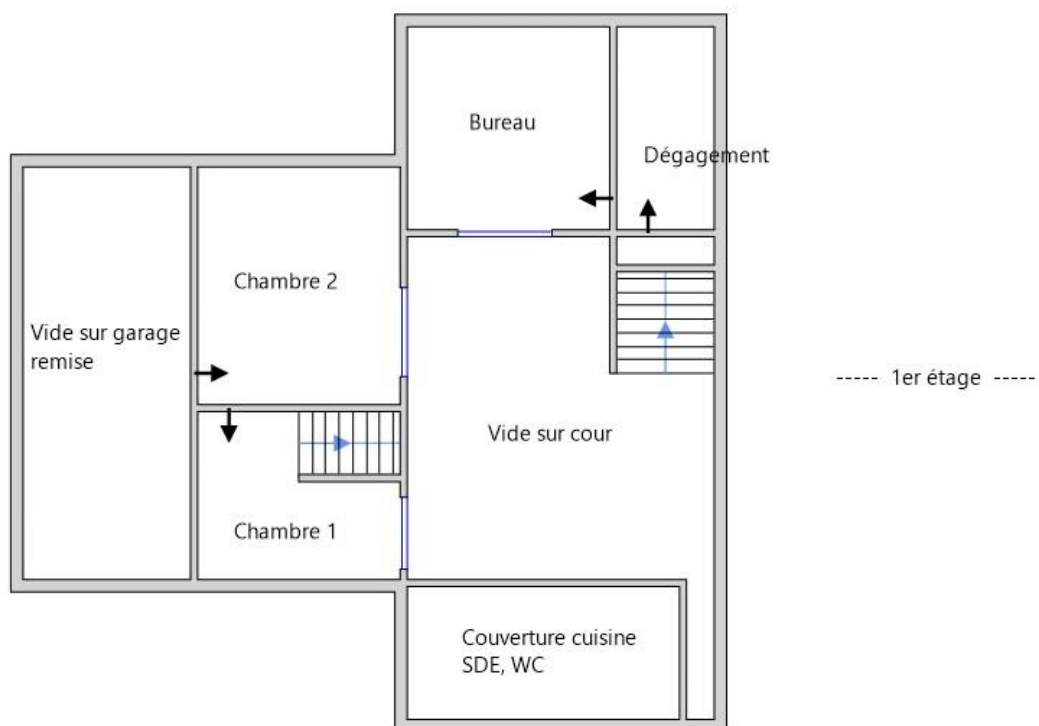
## 7.1 - Annexe - Schéma de repérage

| Localisation | Identifiant + Description | Conclusion (justification) | Etat de conservation** et préconisations* |
|---|---|---|---|
| 2eme - couverture de la maison | <u>Identifiant:</u> ZPSO-001<br><u>Description:</u> Plaques en fibres-ciment (y compris plaques « sous tuiles »)<br><u>Liste selon annexe.13-9 du CSP:</u> B | Présence d'amiante (Sur décision de l'opérateur) | Matériau dégradé (étendue ponctuelle)<br><br><b>Résultat</b> EP**<br><br><b>Préconisation :</b> Il est recommandé de réaliser |

| Localisation | Identifiant + Description | Conclusion (justification ) | Etat de conservation** et préconisations* |
|---|---|---|---|
| | Identifiant: ZPSO-002<br>Description: Conduit en fibres-ciment<br>Liste selon annexe.13-9 du CSP: B | Présence d'amiante (Sur décision de l'opérateur) | Matériau dégradé (étendue ponctuelle)<br><br><b>Résultat</b> EP**<br><br><b>Préconisation</b> : Il est recommandé de réaliser une évaluation périodique. |

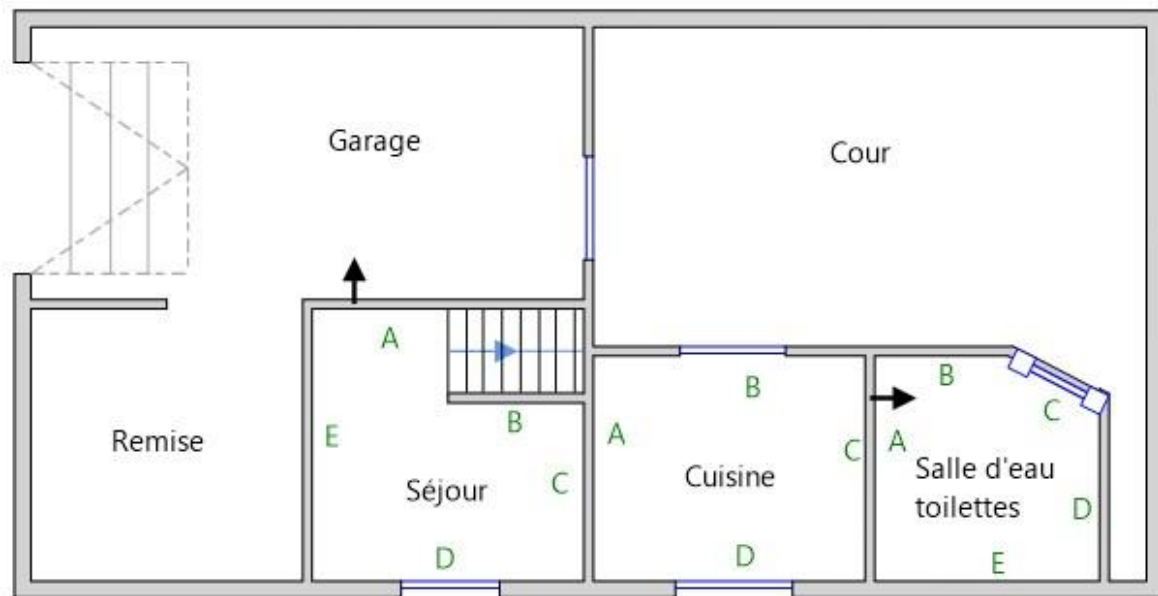
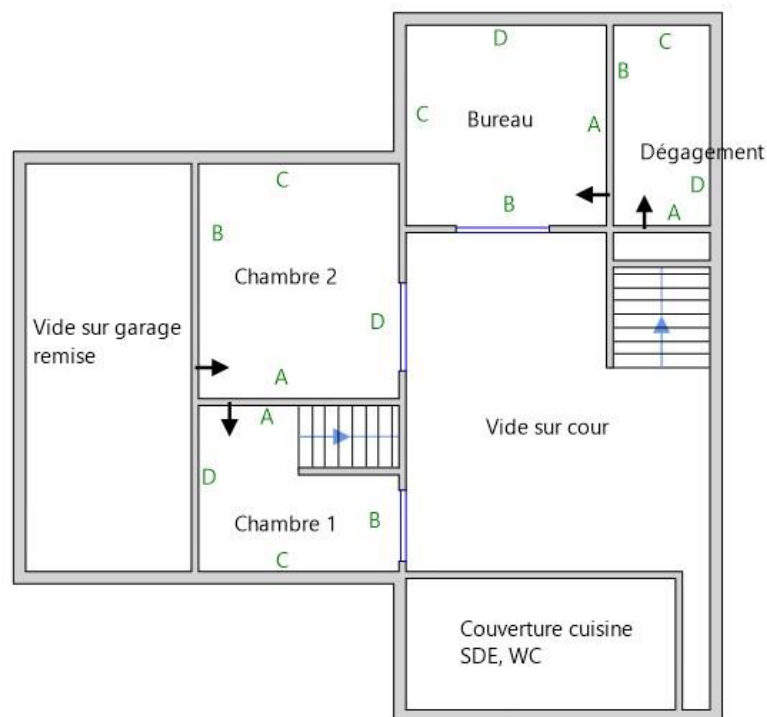
## 9.2 Croquis

| N° | Zone | Unité de diagnostic | Substrat | Revêtement apparent | Localisation mesure | Mesure (mg/cm²) | Etat* de conservation | Classement UD | Observation |
|---|---|---|---|---|---|---|---|---|---|
| 22 | B | Porte 1 | Bois | Peinture | partie basse (< 1m) | 1.2 | Dégradé (Ecaillage) | 3 | |
