CAHIER DES CONDITIONS DE VENTE

COMMUNE DE DONZERE (26290) – 66 Grande Rue

Un ensemble immobilier sur 3 niveaux avec combles aménagés et mitoyen en façade nord, cadastré :

RAPPORT D'EXPERTISE

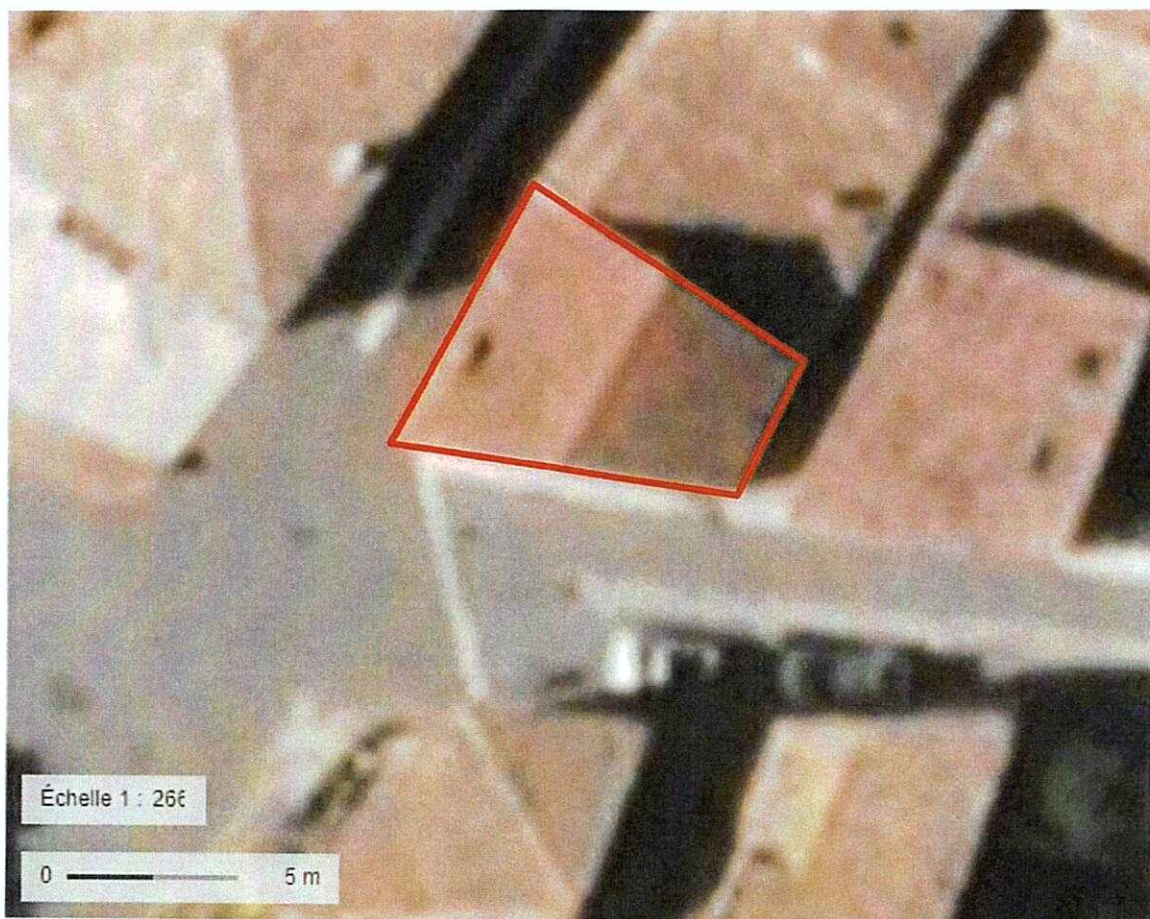
Le bâtiment épouse la forme du terrain soit un quadrilatère irrégulier avec un grand coté en front de la rue de la Gravière et un petit coté en façade Est, sur l'impasse du Moine.

Hauteur de façade comparable avec les bâtiments mitoyens mais l'orientation de la toiture est inversée, de sorte que le faitage domine les couvertures des toit environnants au Nord.

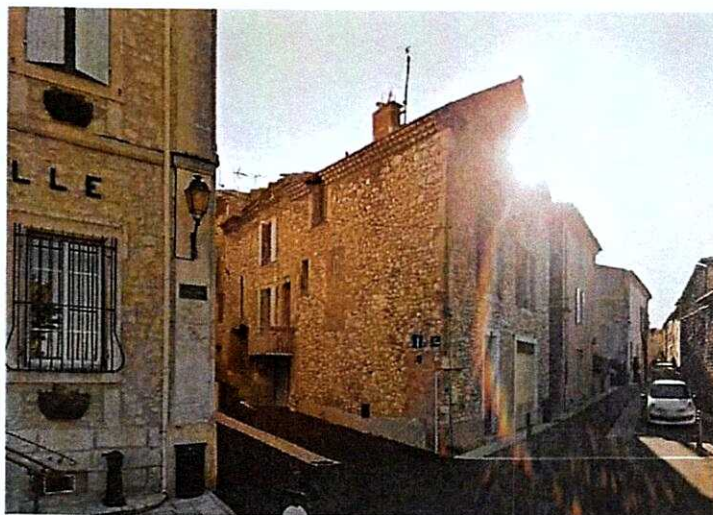
Pas de vrai trottoir devant la façade ouvrant sur la Grande Rue, seulement un petit espace piéton

matérialisé par une bande bétonnée.

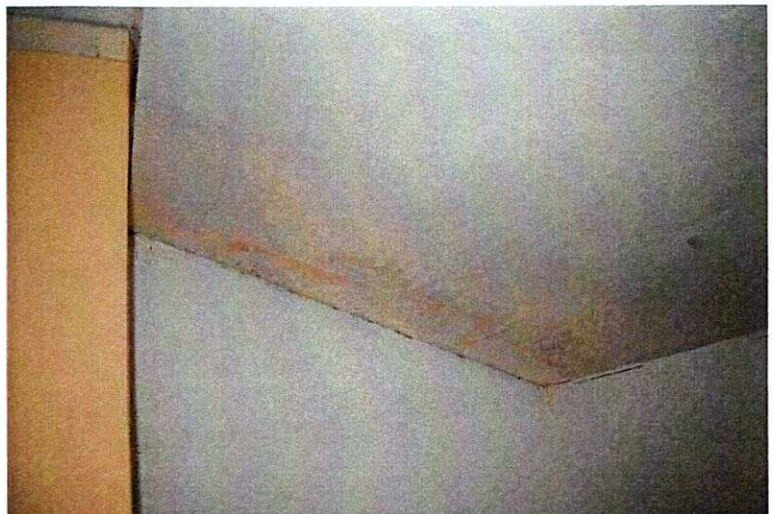
Spectre d'humidité au plafond du niveau 2, trace d'un ancien dégât des eaux qui aurait été corrigé depuis grâce à la réfection de la couverture. Plafond à reprendre.

Electricité, plomberie, isolation, escalier entre niveaux supérieurs neufs.

Pas d'autre désordres, ni infiltrations.

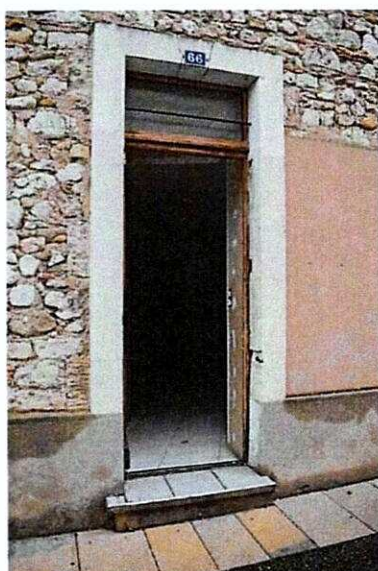
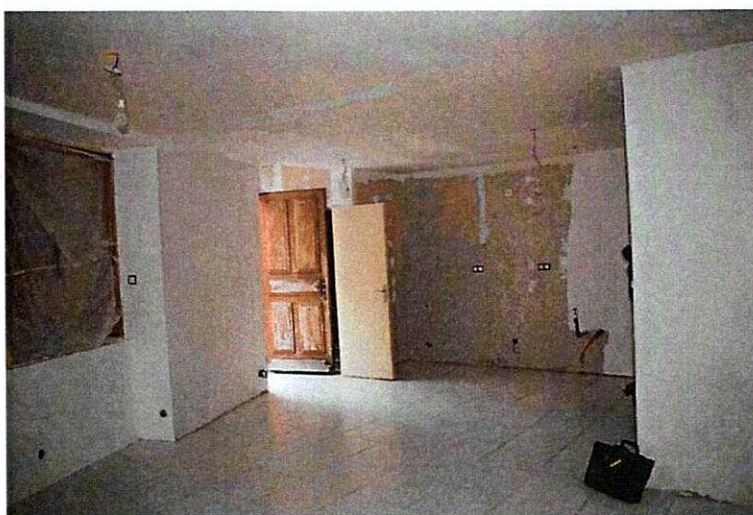
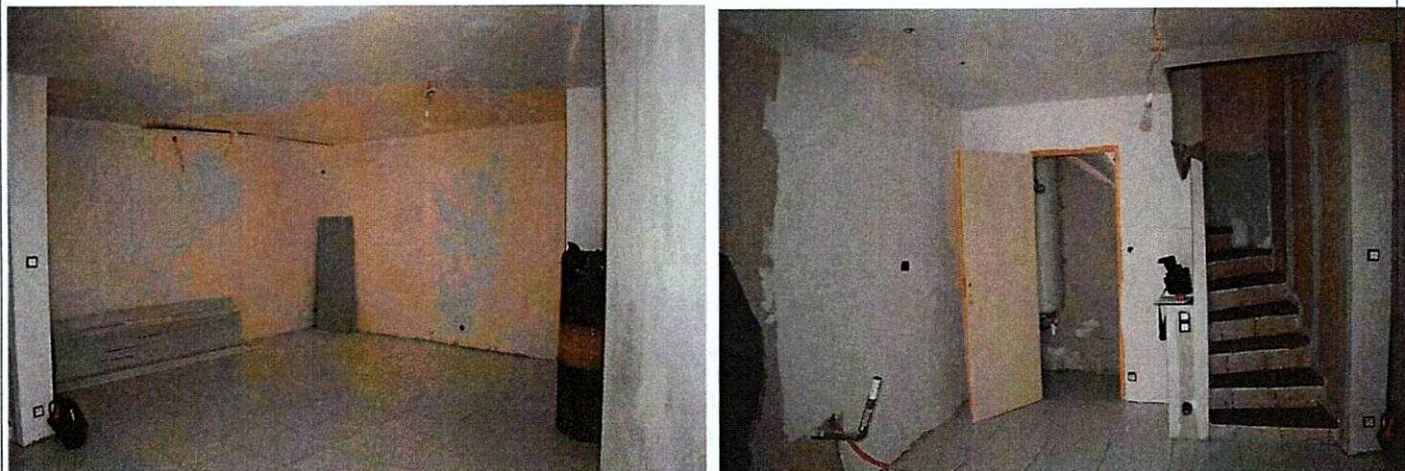
A / Rez-de-chaussée- niveau 0 – une grande pièce- de 8,30 m de longueur sur une largeur de 3,60 m coté est, 5,20 m au niveau de la porte, puis se rétrécissant coté Ouest avec un WC aménagé en angle Sud-Ouest (2 m²) et un réduit avec cumulus d'eau chaude électrique en angle Nord-Ouest (2 m²).

Accès à partir de la « Grande Rue » par une porte en bois pleine- une fenêtre sur rue.

Locaux en travaux- carrelage au sol- peinture restant à réaliser

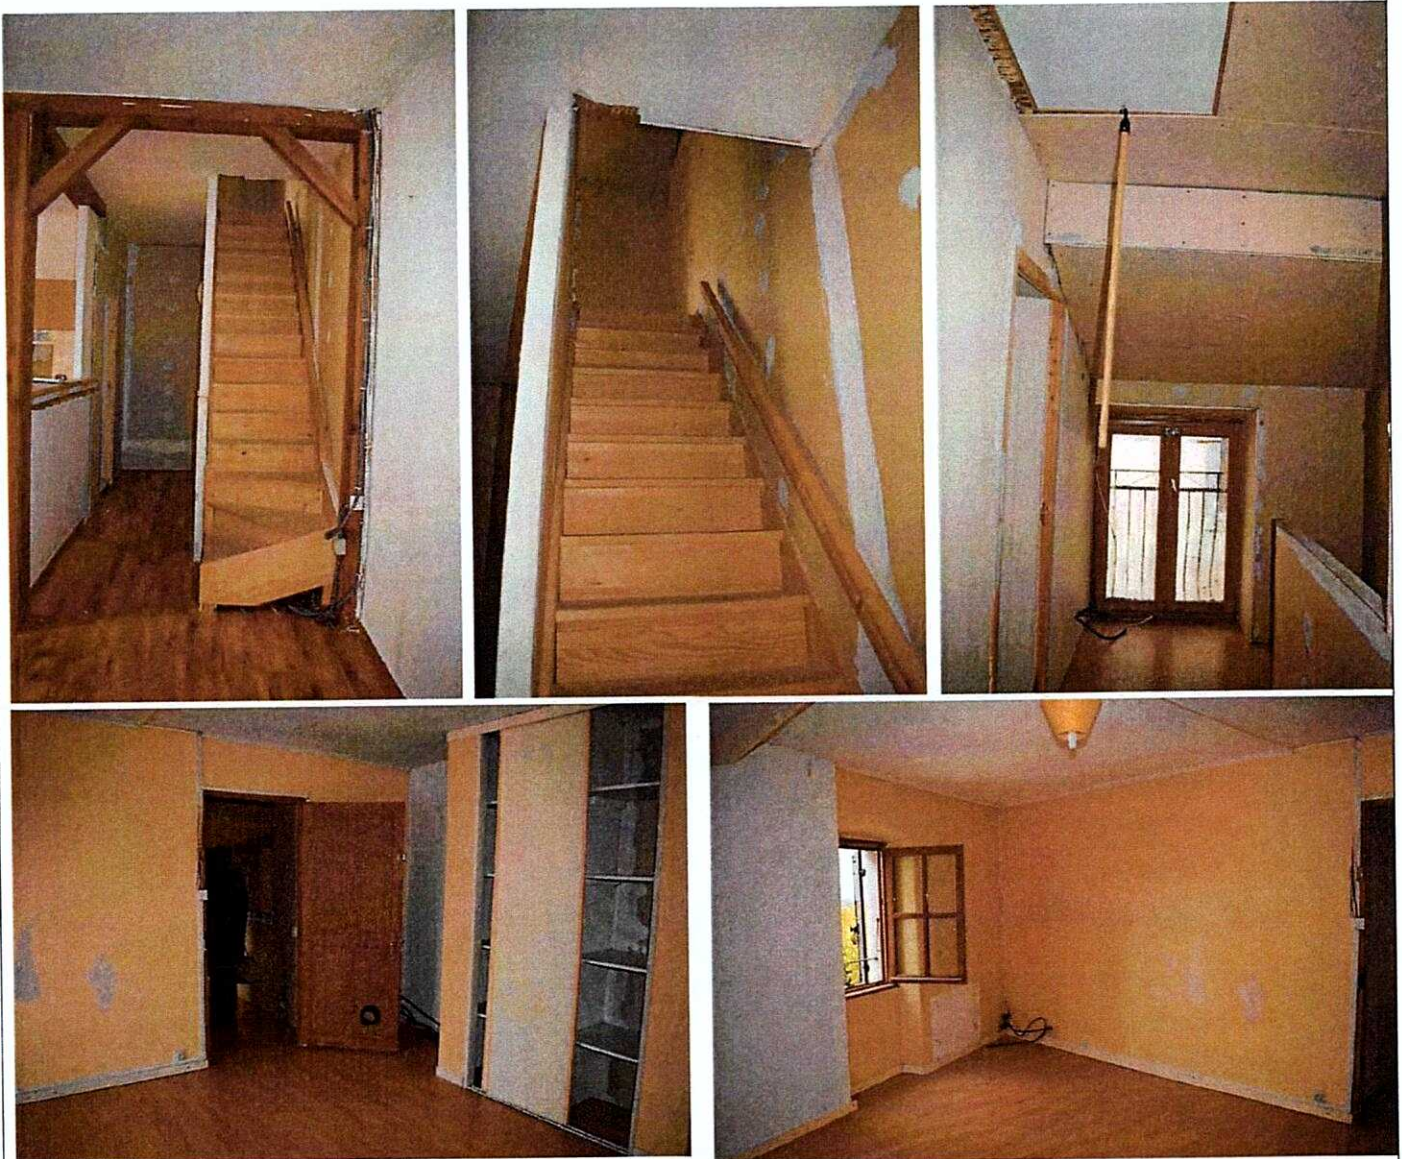
Plan masse à l'échelle 1/100ème

C / niveau 2

Accessible par escalier en bois installé récemment.

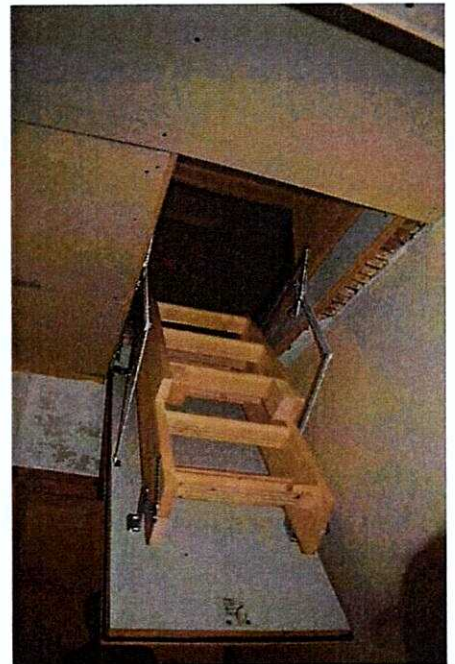
Espace totalement isolé et lambrissé, accessible par une escalier bois repliable.

Hauteur de plafond inférieure à 1, 8m.

Spots incrustés dans le plafond.

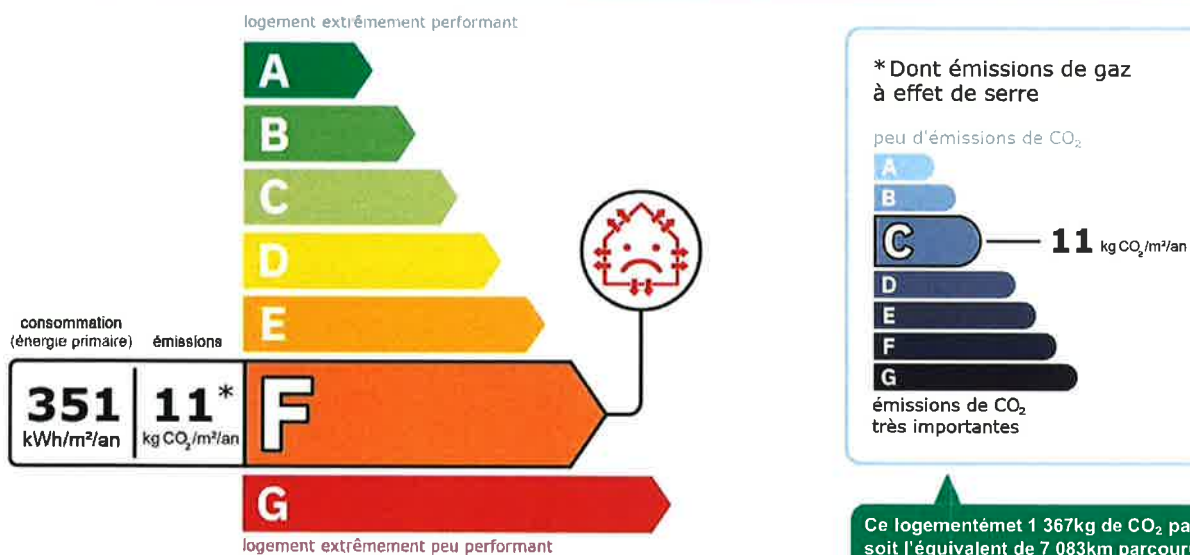
Performance énergétique et climatique

Le niveau de consommation énergétique dépend de l'isolation du logement et de la performance des équipements.

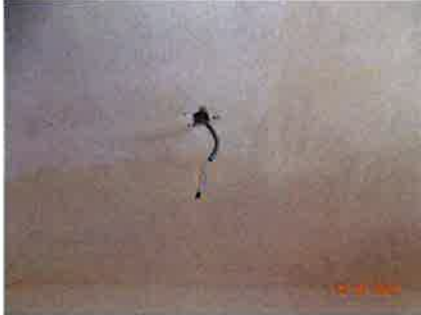
Photo PhEle001

Libellé de l'anomalie : B7.3 d L'installation électrique comporte au moins une connexion avec une partie active nue sous tension accessible.
Remarques : Présence de connexion de matériel électrique présentant des parties actives nues sous tension ; Faire intervenir un électricien qualifié afin de remplacer les matériels présentant des parties actives nues sous tension
