### **CAHIER DES CONDITIONS DE VENTE**

sur la Commune de UCHAUD 30620

AN 132 : 4 Place des Arènes pour une contenance de 1a 87ca, une villa à usage d'habitation, d'une surface habitable de 45,56m<sup>2</sup> comprenant 2 pièces principales sur un niveau, salle de bain, WC, garage

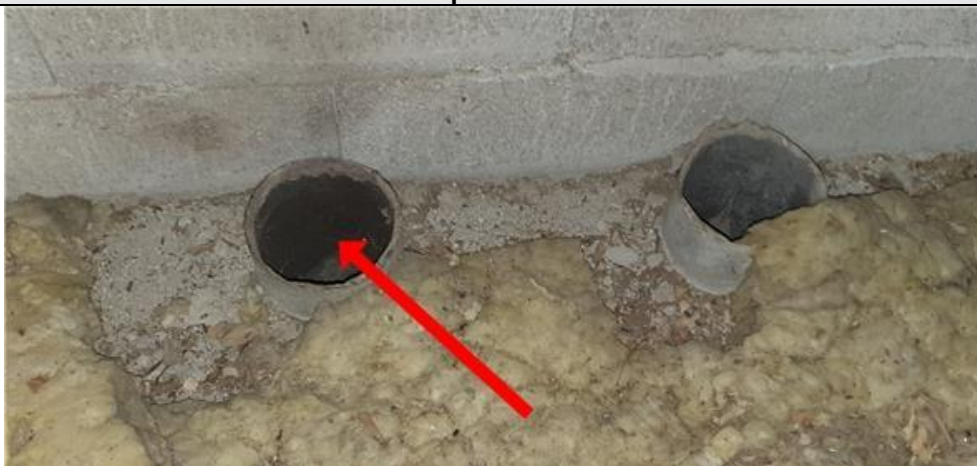
**ELEMENT : Conduit de fluide n°1**

Amiante
